09 septembre 2014

Objet : **URGENT – AVIS de RAPPEL / REMPLACEMENT DE DISPOSITIF MÉDICAL**

Produit concerné : **Manche de râpe A/L Zimmer**

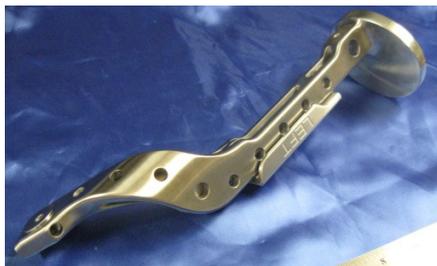
Zimmer a déclenché le rappel volontaire de 2 numéros d'article pour la gamme classique de manches de râpe A/L et de 14 numéros d'article pour la gamme personnalisée, suite à des défaillances du dispositif ayant été signalées lors de son utilisation. En effet, en raison de cette défaillance, la râpe risque de se décrocher de l'instrument, avec impossibilité de la reconnecter ensuite.

*Dispositif — étapes 1 et 3 touché*

Zimmer va mettre en œuvre cette action par étapes afin d'organiser le retrait des produits concernés en donnant la priorité à ceux dont la durée de service est la plus longue. Les notifications de retrait des dispositifs seront à considérer selon un calendrier, en fonction des numéros d'articles :

1. Lisez attentivement la notification et assurez-vous que le personnel concerné en connaît le contenu.
2. Si vous identifiez un produit référencé dans cette notification, inspectez-le avant et après utilisation afin de vérifier son fonctionnement. Si le produit ne fonctionne pas correctement, informez immédiatement Zimmer via [per.fr@zimmer.com](mailto:per.fr@zimmer.com).
3. Des produits de remplacement d'un nouveau modèle sont en cours de fabrication (00-7808-035-01/02). Nous vous préviendrons dès que le produit de remplacement sera disponible.
4. Veuillez contacter votre correspondant Zimmer pour toute question.

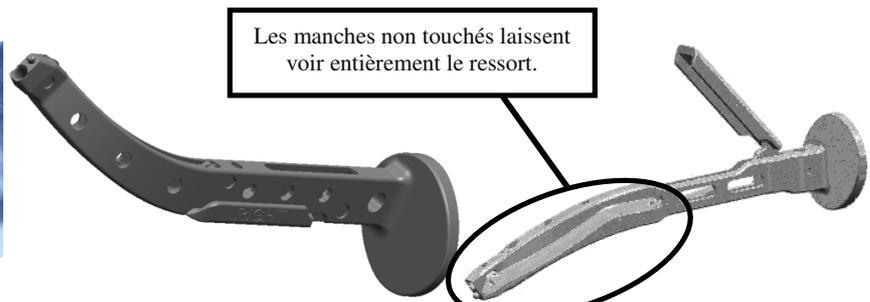
*Dispositif — étapes 2, 4 et 5*

*Dispositif non touché*
