**URGENT – Notification de sécurité produit**  
**Systèmes Allura Xper**  
**Une pédale tordue de la pédale de commande peut entraîner**  
**l'interruption de l'imagerie de scopie directe ou de l'exposition.**

Systèmes concernés	
	722001 ALLURA Xper FD10 C
	722002 ALLURA Xper FD10 F
	722003 Allura Xper FD10
	722006 Allura Xper FD20
	722005 Allura Xper FD10/10
	722008 Allura Xper FD20 Biplane
	722011 Allura Xper FD10/10
	722019 Allura Xper FD10/10 OR Table
	722020 Allura Xper FD20 Biplane OR Table
	7224-00 Cardio Vascular-Allura Centron
	7221-23 Field extensions Xper cardio systems
	7221-24 Field extensions Xper vascular systems
	7220-10 Allura Xper FD10
	7220-12 Allura Xper FD20
	7220-26 Allura Xper FD10
	7220-28 Allura Xper FD20
	7221-26 SmartPath to AlluraClarity cardio
	7221-27 SmartPath to AlluraClarity vascular
	7221-33 Field ext. Xper cardio systems R7.6
	7221-34 Field ext. Xper vascular systems R7.6
	7220-31 Allura CV20
	7220-22 Allura Xper FD10 OR Table
	7220-23 Allura Xper FD20 OR Table
	7220-35 Allura Xper FD20 OR Table
	7221-26 SmartPath to AlluraClarity cardio
	7221-27 SmartPath to AlluraClarity vascular
	7220-14 Allura Xper FD10 OR Table –

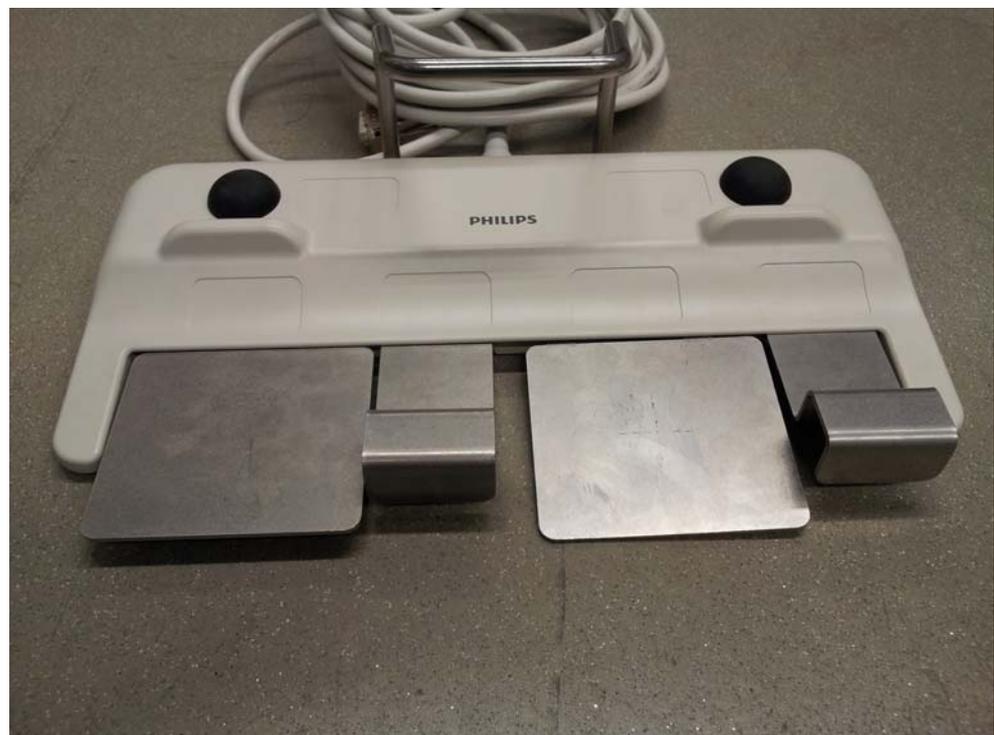
<b>Description du problème</b>	Si une pédale de commande est fréquemment utilisée sur un tapis anti fatigue, sur une surface non plane ou sur un socle, les pédales peuvent se tordre. Cela peut entraîner une incapacité intermittente ou continue de réaliser des images de scopie directe ou des expositions.
<b>Risques liés au problème</b>	Une pédale tordue de la pédale de commande peut entraîner une incapacité intermittente ou continue de réaliser des images de scopie directe ou des expositions. Si la pédale de scopie est tordue et que la scopie directe n'est pas disponible, la pédale d'exposition de la pédale de commande ou le commutateur peuvent être utilisés afin de générer une image en temps réel et de terminer une procédure. Cela conduit à une administration de dose plus élevée mais permet de compenser un risque pour la sécurité.
<b>Identification des systèmes concernés</b>	Tous les systèmes Allura Xper répertoriés à la section "Systèmes concernés" ci-dessus. Une liste des appareils concernés est fournie aux représentants Philips. Les clients possédant l'un des appareils concernés seront contactés directement par leur établissement Philips local.

La pédale gauche est en bon état. La troisième pédale en partant de la gauche est tordue.

La distance entre la pédale et le sol doit être d'environ 12 mm ou 0,47 pouce.

<b>Actions à mettre en œuvre par les utilisateurs du système concerné</b>	Avant le début d'une procédure, vérifiez que les pédales de la pédale de commande ne sont pas tordues. Voir l'image ci-dessous. Si des pédales sont tordues, la procédure ne doit pas commencer et vous devez contacter le service de maintenance.

Cette action corrective consistera en une mise à jour matérielle de la pédale de commande afin d'éviter que les pédales se tordent et que l'utilisateur soit dans l'incapacité intermittente ou continue de réaliser des images de scopie directe ou des expositions.
