## AVIS URGENT DE SÉCURITÉ SUR LE TERRAIN

**Date :** 18 novembre 2014

**Produit concerné :** Versions logicielles 2.0.1/2.0.2/2.0.3 (Hi-Art 5.0.1/5.0.2/5.0.3)

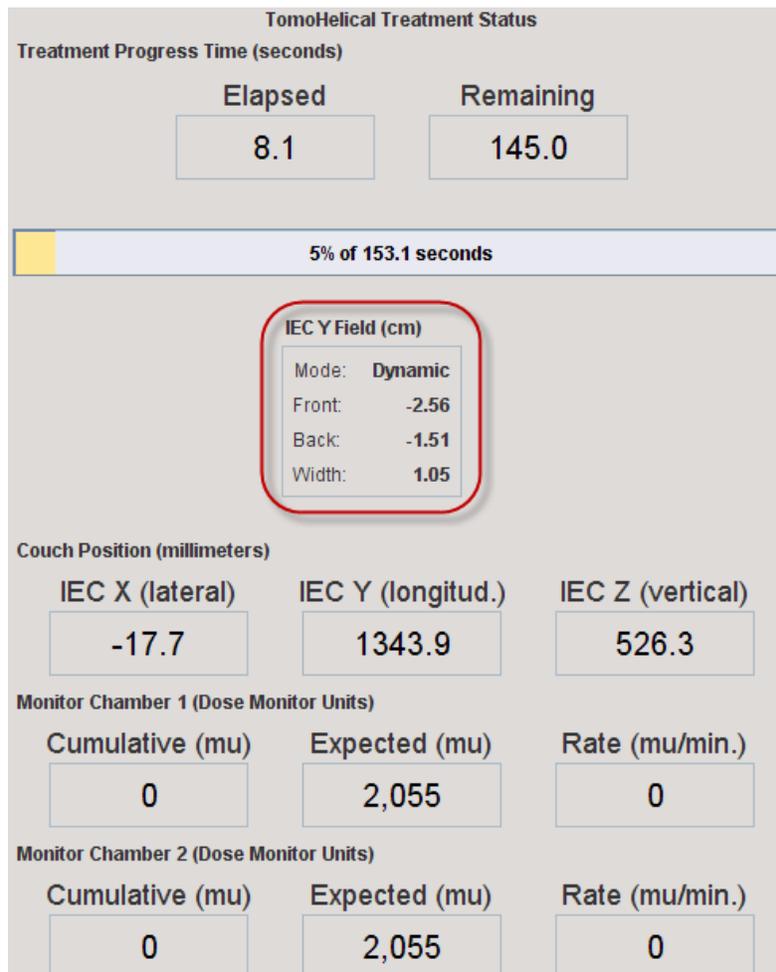
À de rares occasions, un problème de communication peut survenir et les mâchoires cessent d'effectuer les mouvements prévus. Si cela se produit avant l'activation des faisceaux lors d'une procédure d'application, le système de contrôle des mâchoires se verrouillera de façon appropriée. En revanche, si cela se produit au moment de l'activation des faisceaux, l'anomalie logicielle #54148 peut alors entraîner l'arrêt du système de contrôle de la mâchoire chargé de vérifier le positionnement de la mâchoire. Les mâchoires resteront donc immobiles jusqu'à la fin de la procédure.

**Exemple :** Pour une procédure avec mâchoires dynamiques, la largeur du champ commencera à 1,05 cm. En fonctionnement normal, cette largeur de champ augmentera jusqu'à ce que la largeur de champ maximale soit atteinte. Dans le cas où le problème cité précédemment survient, la largeur du champ restera à 1,05 cm pour le reste de la procédure. Les mâchoires resteront dans leur position asymétrique, comme illustré sur la capture d'écran de l'Operator Station à la figure 1 ci-dessous.

**Figure 1.** Capture d'écran de l'Operator Station montrant un faisceau asymétrique à 1,05 cm attendu au niveau du bord supérieur de la cible. Si le problème décrit survient, ce champ ne changera pas pendant le traitement.

- planifier à nouveau ces procédures avec le mode d'application statique des mâchoires, ou
- au niveau de l'Operator Station (cf. figure 1), contrôler le champ **IEC Y Field (cm) [champ IEC Y (cm)]** de l'option **Width (largeur)** au début de ces procédures pour s'assurer qu'il augmente au cours de la procédure. S'il n'augmente pas, cessez le traitement et contactez Accuray Customer Support (assistance clientèle Accuray).

Un correctif logiciel pour le système de contrôle a été implémenté dans la version 2.0.4/5.0.4 du logiciel. Vous allez être contacté par Accuray Customer Support (assistance clientèle Accuray) afin de prendre rendez-vous pour la mise à niveau logicielle de votre système.
