Oxygénateurs à membrane de diffusion MAQUET suivants :

Objet :

Possibilité de fuite de sang au niveau de la partie inférieure de l'oxygénateur (sortie de gaz ou logement de l'ancien support).

Référence :	MCV-2014-144
Dispositifs médicaux concernés :	<b>Oxygénateurs à membrane de diffusion MAQUET suivants :</b> <ul style="list-style-type: none"><li>▪ Oxygénateurs QUADROX-iD Adult / Small Adult,</li><li>▪ Oxygénateurs PLS-i inclus dans les circuits PLS Set,</li><li>▪ Oxygénateurs HLS Module Advanced inclus dans les circuits HLS Set Advanced.</li></ul>
Objet :	Possibilité de fuite de sang au niveau de la partie inférieure de l'oxygénateur (sortie de gaz ou logement de l'ancien support).

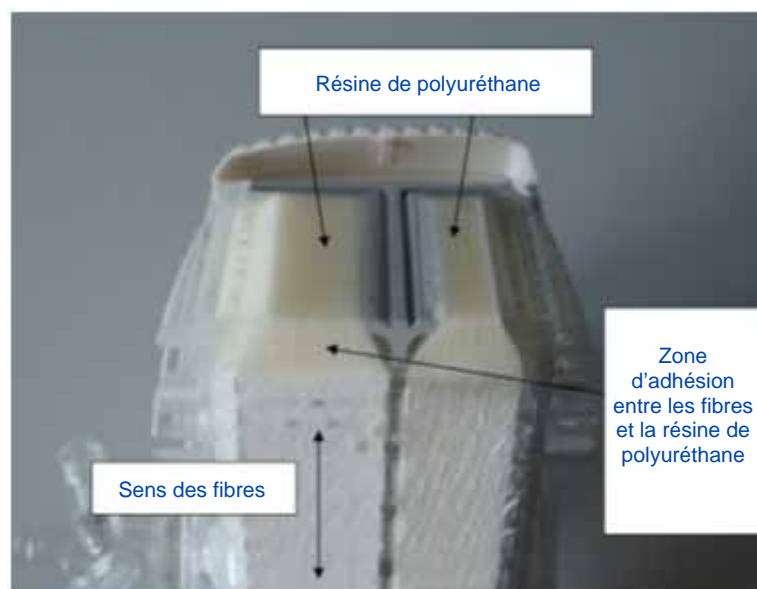
- Photo n°1 : Vue en coupe d'un oxygénateur Quadrox-iD -

Ces oxygénateurs possèdent des similarités dans leur structure. Notamment, ils sont constitués de fibres à diffusion permettant l'oxygénation du sang. Ces fibres sont consolidées à leurs extrémités par une résine de polyuréthane (cf. photo n°1).

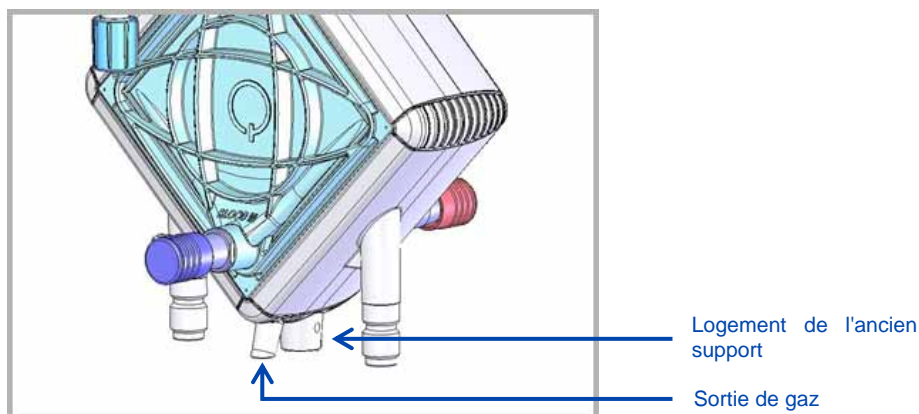
- Illustration n°1 : Oxygénéateur QUADROX-iD -

Particulièrement attentif à la qualité de ses produits, le fabricant MAQUET Cardiopulmonary AG, Allemagne, a eu connaissance de cas pour lesquels une fuite de sang a été observée au niveau de la sortie de gaz de l'oxygénateur ou dans sa partie inférieure au niveau du logement de l'ancien support (cf. illustration n°1).

Un accroissement dans la fréquence d'apparition de ce phénomène a été détecté. En effet, le suivi réalisé par le fabricant mettait en évidence que ce type d'évènement représentait environ 0,15 % des oxygénateurs produits. Or depuis juin 2014, il a été noté une augmentation significative de ce taux de défaillance; maintenant estimé à approximativement 0,75 % des oxygénateurs produits.

Les évènements rapportés au fabricant font état d'une fuite de sang lente et sous forme de goutte à goutte. Dans de nombreux cas d'oxygénateurs présentant une fuite, le phénomène a été identifié pendant les tests de pré-emploi. Cependant, lorsque la fuite a été détectée en cours d'utilisation du dispositif sur un patient, les incidents rapportés indiquent que le phénomène de goutte à goutte s'est arrêté sans nécessiter l'intervention du personnel médical et/ou la quantité de sang perdue était telle que la procédure a pu continuer sans induire de conséquence pour le patient. Le fabricant a également eu connaissance de cas pour lesquels un remplacement de l'oxygénéateur ou du circuit complet a été réalisé.

1. I  
inspecter de nouveau l'ensemble des connexions du circuit de circulation extracorporelle afin de confirmer qu'elles sont étanches et donc ne sont pas à l'origine de la fuite.
2. P  
prendre les précautions nécessaires pour l'ensemble du personnel médical afin d'éviter toute exposition potentielle au sang du patient.
3. S  
surveiller la fuite de sang et préparer en parallèle un second oxygénateur ou circuit de circulation extracorporelle pour réaliser le remplacement du dispositif. Cette préparation consiste à effectuer les tests de pré-emploi et retirer l'air contenu dans le système.

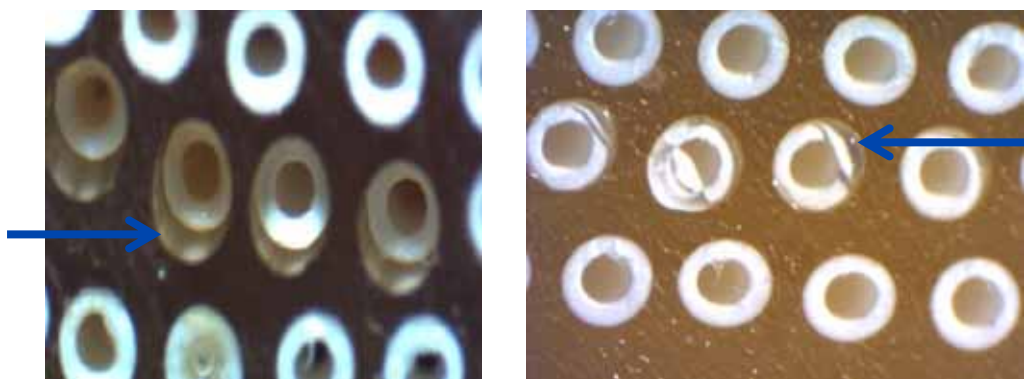
A ce jour, les expertises réalisées sur les produits incriminés ont mis en évidence qu'entre 6 et 14 fibres à diffusion s'étaient décollées de la résine de polyuréthane (cf. photos n°2 et 3). Ce manque d'adhésion permet alors au sang du patient de passer à travers le polyuréthane et de s'écouler ensuite par la sortie de gaz ou par le logement de l'ancien support de l'oxygénéateur.

- Photos n°2 et 3 : Vue détaillée de zones de résine de polyuréthane présentant un manque d'adhésion avec les fibres à diffusion (cf. flèches bleues) -

La définition précise de la cause potentielle du phénomène décrit dans la présente notification est en cours de confirmation. Lors du processus de fabrication des fibres à diffusion chez le sous-traitant, un revêtement de surface est appliqué sur les fibres. Or la défaillance de certains équipements génère des arrêts de la ligne de production automatisée qui réalise ce traitement de surface. En cas d'apparition de ces arrêts, une portion des fibres produites (1 à 2 mètres) pourrait ne pas avoir reçu le revêtement de surface approprié. En l'absence du revêtement de surface sur les fibres, la fuite apparaît.

En cas de fuite au niveau de la membrane de diffusion, le sang du patient peut s'écouler dans l'espace créé par la rétractation des fibres dans la résine de polyuréthane (*cf. flèches bleues sur les photos n°2 et 3*). Dans cette éventualité, les risques suivants peuvent apparaître :
