## Urgent Note de Matériorvigilance

**Dénomination commerciale des produits concernés:** séries ARIETTA 60 & 70

**Identifiant-FSCA:** FE0929/14

**Type d'action:** Modification de dispositif

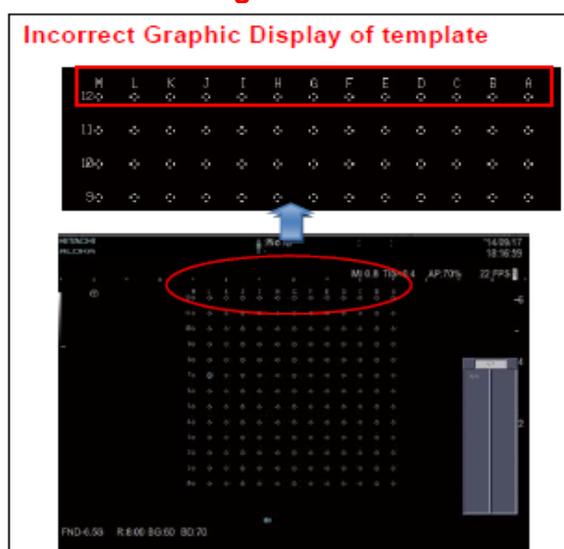
#### Modèle de grille incorrect

- Phénomène: Affichage incorrect du guide de brachythérapie. L'adressage de grille ( A jusqu'à M) est inversée horizontalement.
- Condition: Le phénomène se produit lorsque l'on connecte la sonde C41L47RP et que l'on active l'affichage de la grille de brachythérapie.
- Fréquence: se produit 100 % du temps dans les conditions citées ci-dessus.

Ne pas utiliser la fonction brachythérapie sur les ARIETTA 60 & 70 avec la sonde C41L47RP jusqu'à notre mise à jour logicielle.

Hitachi Aloka va fournir le correctif logiciel pour tous les produits avant la mi-octobre 2014.
