Imagerie moléculaire avancée

**URGENT – Notice corrective de matériel médical**

**Système manuel de changement de collimateur à utiliser avec un système d'imagerie ADAC VERTEX Plus, CARDIO, SOLUS ou VERTEX V60**  
**La cassette du collimateur est susceptible de ne pas s'engager, ce qui peut entraîner des dommages corporels**

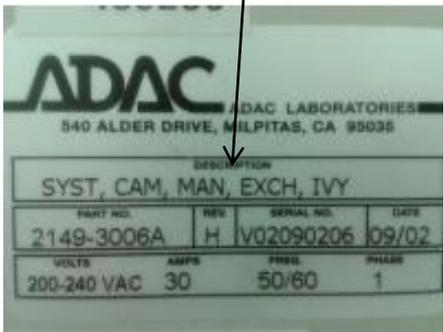
| <b>Risques Liés aux problèmes</b> | <p>Au cours d'une procédure manuelle de changement de collimateur, une chute du collimateur et/ou de la cassette du collimateur depuis le chariot de changement du collimateur peut provoquer des dommages corporels graves, si ceux-ci entrent en contact direct avec l'opérateur et/ou un membre du personnel technique qualifié.</p> | | | | | | | | | | | | | | | | |
|---|--|---|---|---|---|---|---|---|---|---|---|---|---|---|---|---|---|
| <b>Identification des systèmes concernés</b> | <p>Reportez-vous à l'étiquette du système apposée à l'arrière du capot du statif, dans la partie inférieure droite.<br/> Le champ "Description" permet d'identifier les systèmes manuels de changement de collimateur.<br/> Reportez-vous à l'exemple d'étiquette ci-dessous :</p> <p style="text-align: center;"><b>"SYST, CAM, <u>MAN</u>, EXCH, IVY"</b></p>

<p style="text-align: center;">Figure 2 : Étiquette du système</p> | PART NO.   | REV   | SERIAL NO. | DATE | 2149-3006A | H | V02090206 | 09/02 | VOLTS | AMPS | FREQ. | PHASE | 200-240 VAC | 30 | 50/60 | 1 |
| PART NO. | REV | SERIAL NO. | DATE | | | | | | | | | | | | | | |
| 2149-3006A | H | V02090206 | 09/02 | | | | | | | | | | | | | | |
| VOLTS | AMPS | FREQ. | PHASE | | | | | | | | | | | | | | |
| 200-240 VAC | 30 | 50/60 | 1 | | | | | | | | | | | | | | |
| <b>Action à mettre en œuvre par le Client Utilisateur</b> | <ul style="list-style-type: none"> <li>• Si vous détectez visuellement un alignement incorrect au niveau de la partie supérieure et/ou inférieure de la glissière de guidage entre l'armoire et le chariot, <b>ne poursuivez pas</b> la procédure de changement du collimateur.</li> <li>• Si vous détectez visuellement un alignement incorrect, veuillez noter que le client/l'utilisateur <b>ne pourra pas</b> remédier à ce problème, et un technicien devra intervenir pour que le système puisse continuer à être utilisé.</li> <li>• Ce courrier doit être inséré dans votre documentation d'utilisation, sauf indication contraire.</li> </ul> | | | | | | | | | | | | | | | | |
| <b>Actions menées par Philips Healthcare</b> | <p>Philips Healthcare effectue les corrections de sécurité suivantes :</p> <ul style="list-style-type: none"> <li>• la diffusion de cette Notification de sécurité 88200484 informant l'opérateur du problème rencontré, et</li> <li>• la réalisation de la correction de sécurité appropriée sur site dans le cadre de l'action corrective (88200484).</li> </ul> | | | | | | | | | | | | | | | | |
