URGENT – Notification de sécurité produit
Notice corrective de matériel médical

Application logicielle Tumor LOC des scanners GEMINI GXL 16 coupes, GEMINI LXL, GEMINI TF 16 coupes, GEMINI TF 64 coupes, GEMINI TF Ready, GEMINI TF Base, GEMINI TF Big Bore

Erreurs logicielles de l'application Tumor LOC

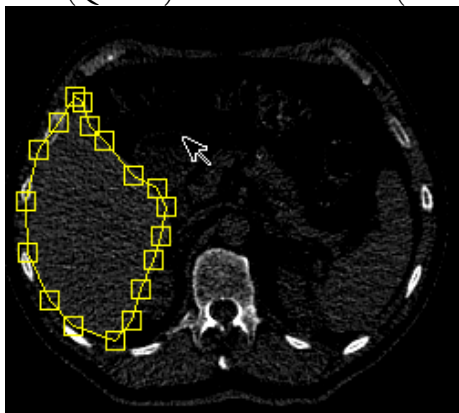
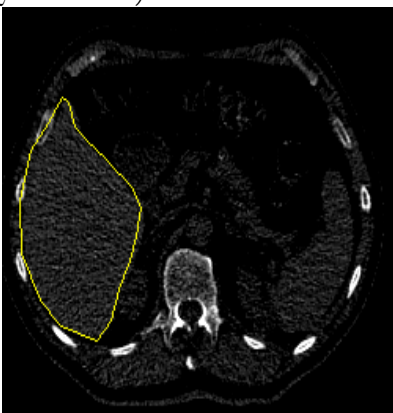
<p>Description du problème (Problème n°1)</p>	<p>Lorsqu'un contour unique est enregistré en mode Edit (Modifier), l'application Tumor LOC n'enregistre pas le contour au bon emplacement. Le contour est enregistré au même emplacement que la coupe correspondant au dernier contour dessiné pour la dernière région d'intérêt (ROI) de la liste de ROI.</p> <p>Un contour mal placé entraîne alors un isocentre mal placé ou une taille de champ incorrecte.</p> <p>Cela se produit lors de l'utilisation des commandes Save (Sauvegarder), Exit (Quitter) ou SendToLaser (Envoyer au laser).</p> <div style="display: flex; justify-content: space-around; align-items: center;"> <div style="text-align: center;">

<p><i>Mode Edit (Modifier) activé (Modifier)désactivé</i></p> </div> <div style="text-align: center;">

<p><i>Mode Edit</i></p> </div> </div>
--	--

<p>Risques liés au problème (Problème n°1)</p>	<p>Lors du dessin des contours pour une région d'intérêt, un contour unique est conservé en mode Edit (Modifier) et le logiciel n'oblige pas l'utilisateur à quitter le mode Edit (Modifier) avant de pouvoir procéder à l'enregistrement. En enregistrant de cette manière, le logiciel place, à tort, le contour à l'emplacement ou aux emplacements du dernier contour de la dernière ROI définie dans la liste de ROI. Un contour mal placé entraîne alors un isocentre mal placé ou une taille de champ incorrecte. Si ce problème n'est pas identifié lors du processus de planification de traitement, cela risque d'entraîner l'irradiation d'un tissu sain ou l'absence d'irradiation d'un tissu malade.</p>
<p>Action à mettre en œuvre par le Client Utilisateur (Problème n°1) Action à mettre en œuvre par le Client Utilisateur (suite du problème n°1)</p>	<p>Conservez un exemplaire de cette lettre avec le Manuel d'utilisation de votre équipement et suivez ces instructions supplémentaires jusqu'à ce que l'action corrective logicielle soit installée.</p> <p>Avant de procéder à un enregistrement, assurez-vous qu'aucun contour ne se trouve en mode Edit (Modifier). Pour quitter le mode Edit (Modifier) :</p> <ol style="list-style-type: none"> 1. Dans l'étape "Organs" (Organes), accédez au panneau "Draw/Edit Organ" (Dessiner/Modifier des organes). 2. Sélectionnez l'outil Edit (Modifier) si celui-ci n'est pas déjà sélectionné : <div data-bbox="646 1436 1036 1629" style="text-align: center;">

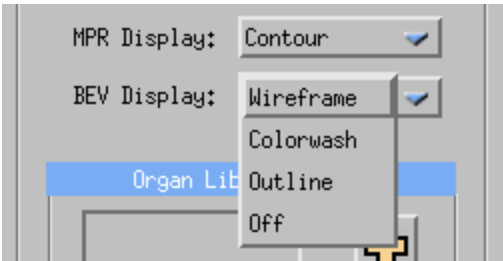
<p>Description du problème (Problème n°2)</p>	<p>Lorsque la région d'intérêt (ROI) est affichée dans le visualiseur BEV (Beam's Eye View) en mode Outline (Contours), la couleur de la ROI est modifiée sur les visualiseurs de reconstruction multiplanaire mais sur dans les visualiseurs BEV.</p>

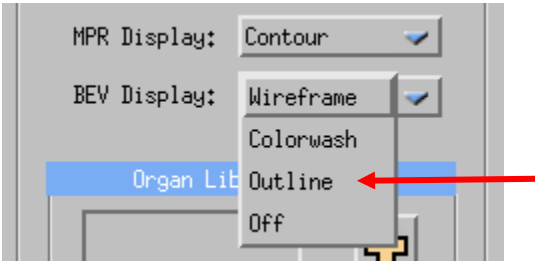
<p>Risques liés au problème (Problème n°2)</p>	<p>Une ROI colorée de manière incorrecte sur le visualiseur BEV pourrait être utilisée pour créer un plan de traitement de radiothérapie ciblant la mauvaise ROI. Ce problème risque d'entraîner l'irradiation d'un tissu sain ou l'absence d'irradiation d'un tissu malade.</p>
<p>Action à mettre en œuvre par le Client Utilisateur (Problème n°2)</p>	<p>Conservez un exemplaire de cette lettre avec le Manuel d'utilisation de votre équipement et suivez ces instructions supplémentaires jusqu'à ce que l'action corrective logicielle soit installée.</p> <p>Dans le panneau de définition de l'organe, ne sélectionnez pas le paramètre "Outline" (Contours) pour le mode d'affichage BEV, quelle que soit la ROI à définir.</p>

<p>NE sélectionnez PAS le mode Outline (Contours)</p>

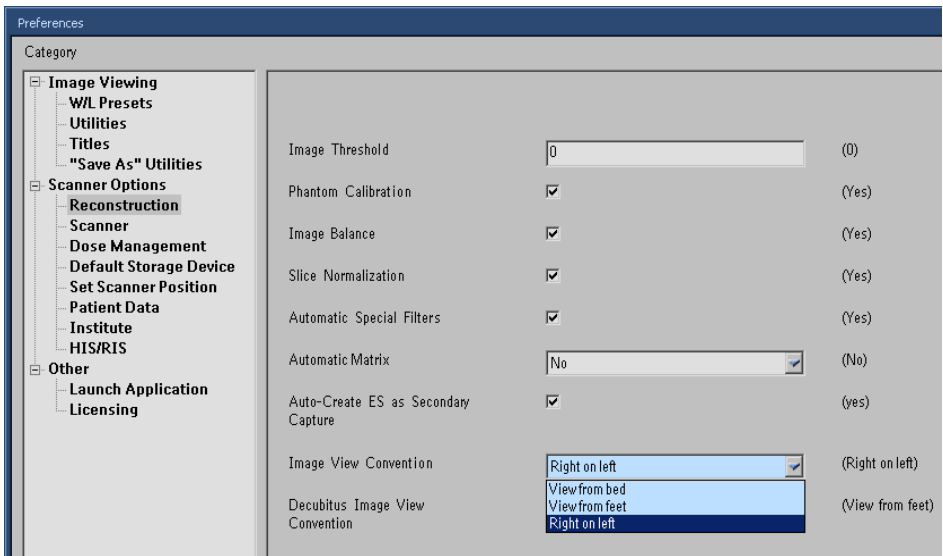
<p>2. Les séries synchronisées sont chargées seules ou avec une série non synchronisée dans l'application Tumor LOC.</p> <p>3. Une pile de données de projection d'intensité est générée et sauvegardée sur le disque.</p> <p>La pile de données résultante est inversée et libellée de manière incorrecte de gauche à droite lorsqu'elle s'affiche sur un visualiseur.</p>
<p>Risques liés au problème (Problème n°3)</p>	<p>Si la pile de données de projection d'intensité inversée est utilisée dans un système de planification de traitement de radiothérapie pour planifier directement le traitement, cette situation risque d'entraîner l'irradiation involontaire d'un tissu sain et/ou l'absence d'irradiation de la lésion cible.</p>
<p>Action à mettre en œuvre par le Client Utilisateur (Problème n°3)</p>	<p>Conservez un exemplaire de cette lettre avec le Manuel d'utilisation de votre équipement et suivez ces instructions supplémentaires jusqu'à ce que l'action corrective logicielle soit installée.</p> <p>Ce problème peut être évité de plusieurs manières :</p>

<p>Solution n°1</p> <p>Effectuez l'examen des patients en employant exclusivement les combinaisons orientation du patient/convention de vue répertoriées ci-dessous :</p> <ul style="list-style-type: none"> ○ Tête la première, décubitus dorsal/Droite sur gauche ○ Tête la première, décubitus dorsal/Vue à partir du lit ○ Tête la première, décubitus dorsal/Vue à partir des pieds ○ Tête la première, décubitus ventral/Vue à partir du lit ○ Tête la première, décubitus ventral/Vue à partir des pieds ○ Pieds en premier, décubitus ventral/Droite sur gauche ○ Pieds en premier, décubitus ventral/Vue à partir du lit ○ Pieds en premier, décubitus dorsal/Vue à partir du lit <p>Solution n°2</p> <p>Remarque : la solution n°2 ne s'applique pas à la version logicielle de l'application Tumor LOC sur les systèmes TEP/TDM GEMINI TF Base.</p> <p>Ne chargez pas des piles de données non synchronisées (respiration libre) dans l'application Tumor LOC lorsque vous générez des piles de données de projection d'intensité.</p> <p>Un processus fréquemment utilisé consiste à générer un RTPLAN sur la pile de données non synchronisées, et à en définir les contours dans la pile de données de projection d'intensité. La séquence suivante décrit ce processus :</p> <ol style="list-style-type: none"> 1. Procédez à l'examen du patient sans synchronisation. 2. Procédez à l'examen du patient avec synchronisation. 3. Chargez la série sans synchronisation dans TumorLOC et marquez le patient. Cela génère un RTPLAN (et un RTSTRUCT). 4. Chargez la série sans synchronisation, les données RT et la série avec synchronisation dans TumorLOC. 5. Remplacez le volume principal "Regular1" par n'importe quelle série avec synchronisation :
