URGENT: NOTIFICATION DE SECURITE
Référence: MCV-2015-103

MAQUET
GETINGE GROUP

Blocs thermiques HCU 30 de type 2 (référence 704631 /
70103.4642), ayant un numéro de série inférieur à 93101480.

Remplacement de la carte d'alimentation du dispositif.

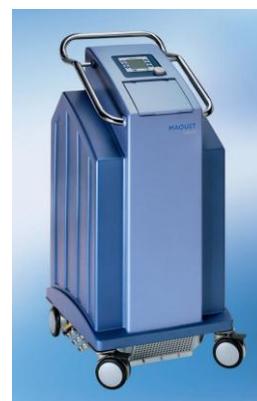
- HCU 30 -

En effet, les investigations réalisées par le fabricant mettent en évidence qu'une baisse de plus de 10 % de la tension électrique peut provoquer une surchauffe et ainsi conduire à une défaillance de la thermistance NTC (Negative Temperature Coefficient) R56 présente sur la carte d'alimentation du dispositif. Ce phénomène est habituellement observé lorsque le compresseur du HCU 30 est allumé ; cette étape intervenant avant la connexion du patient au circuit de perfusion extracorporel.

Par ailleurs, le fabricant précise que lorsque la thermistance est défectueuse, le compresseur du HCU 30 ou le bloc thermique HCU 30 dans son ensemble devient non fonctionnel.

Afin de prévenir tout dysfonctionnement tel que décrit ci-dessus, un remplacement de la carte d'alimentation des blocs thermiques HCU 30 impactés par la présente notification est prévu par le fabricant. La nouvelle carte d'alimentation contient une thermistance NTC R56 offrant une meilleure résistance aux variations de tension.

Par ailleurs, dans l'attente du changement de la carte d'alimentation de votre dispositif, un bloc thermique de remplacement est à mettre à disposition lors de l'utilisation d'un HCU 30 impacté, afin de garantir la continuité de la procédure en cas d'apparition du défaut décrit ci-dessus.
