Avis de disponibilité de produit

3^{ème} suivi important concernant l'avis 2955842-03-13-2015-C

Aspect trouble et déchirures potentielles sur les champs stériles du système

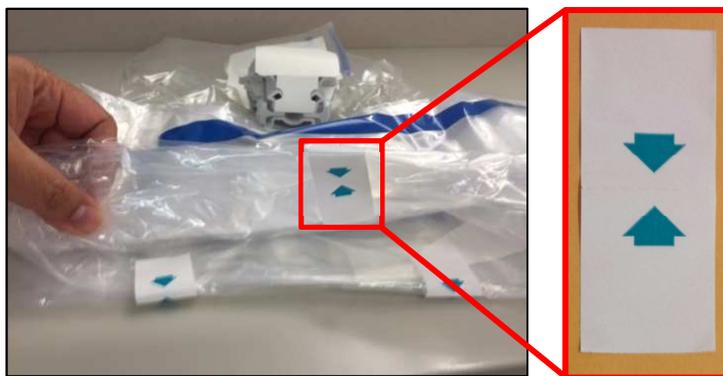
Figure 1. Ancien modèle d'étiquette détachable

Un nouveau modèle d'étiquette détachable a été mis en place afin de résoudre le problème de détérioration des champs stériles. Ce nouveau modèle comporte une zone plus large exempte d'adhésif. Cette configuration permet ainsi de réduire les risques de pliage non intentionnel des champs stériles en plusieurs couches superposées, parfois à l'origine de déchirures. Un exemple de ces nouvelles étiquettes est illustré sur les figures ci-dessous.

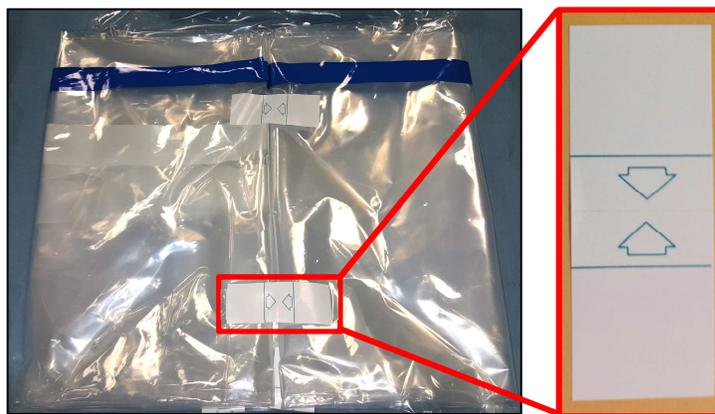
Figure 2. Nouveau modèle d'étiquette détachable

La zone exempte d'adhésif redimensionnée se trouve dans la portion délimitée par les traits bleus parallèles.
