URGENT : **NOTIFICATION DE SECURITE**
Référence : **MCC-2015-137**

Systèmes d'anesthésie FLOW-i C20, C30, C40
avec numéros de série spécifiques.

Risque potentiel de désactivation de l'un des sous-systèmes
du dispositif FLOW-i.

Division Maquet Critical Care.

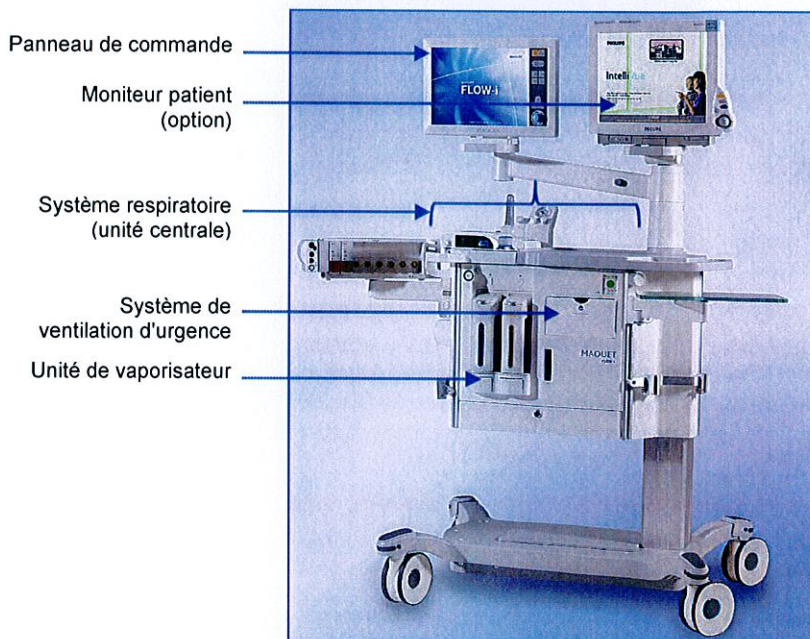
Le système d'anesthésie FLOW-i se décline en trois modèles différents : C20, C30 et C40. Ces trois modèles disposent d'une unité centrale similaire, comprenant tout le nécessaire à l'administration de l'anesthésie (cf. *Illustration*), à l'exclusion des vaporisateurs.

Particulièrement attentif à la qualité et à la sécurité de ses produits, le fabricant MAQUET Critical Care AB, Suède, a récemment identifié un défaut de soudure, pouvant causer un court-circuit sur trois différentes cartes électroniques de l'unité centrale du système d'anesthésie FLOW-i. L'origine de ce phénomène est relative à certains lots de cartes électroniques.

Ceci pourrait alors générer des redémarrages du dispositif FLOW-i suivis de la désactivation de l'un de ses sous-systèmes.

Dans le cas où le défaut apparaît au cours de l'utilisation du dispositif FLOW-i, il est préconisé d'activer le système de ventilation d'urgence intégré (cf. *Illustration*) et de changer de dispositif ou de méthode d'anesthésie.

Afin de prévenir tout risque tel que mentionné au préalable, la Coordination Service Client MAQUET CRITICAL CARE contactera votre établissement pour planifier une intervention et ainsi remplacer les cartes concernées par la présente notification.
