NOTIFICATION DE SÉCURITÉ SUR LE TERRAIN URGENTE
VEUILLEZ LIRE ET RÉPONDRE – 1^{re} notification
RÉACTION IMMÉDIATE REQUISE

Générateurs modèle 106 : fonctionnement défectueux du dispositif

Produit concerné : générateur AspireSR® VNS Therapy® modèle 106
Type d'action corrective de sécurité sur le terrain (FSCA) : recommandations concernant l'utilisation du dispositif et/ou le suivi des patients, utilisateurs ou autres.
Identifiant FSCA : 15-006

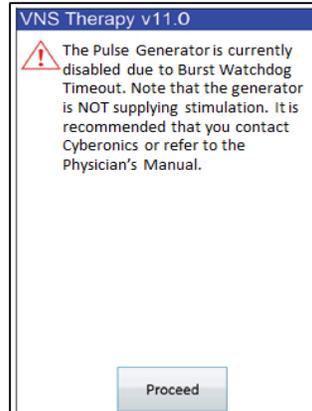
En raison d'un comportement non prévu du logiciel du générateur de l'AspireSR modèle 106, le générateur peut arrêter inopinément de fournir une stimulation. Cet événement ne peut se produire que si certaines circonstances rares sont réunies, dont un courant de sortie AutoStim programmé supérieur ou égal au courant de sortie de l'aimant. La stimulation peut être relancée au cours de la prochaine consultation en programmant un courant de sortie de stimulation actif.

L'ordinateur de programmation affichera un message (illustré à la figure 1) lors de l'interrogation du générateur suite à cet événement.

Figure 1 – Message d'erreur affiché lors de l'interrogation du générateur M106 après l'événement

S'il le générateur d'un patient est identifié comme défectueux à cause de ce problème, veuillez appeler l'Assistance technique clinique pour l'Europe au +32-2-790-27-73 pour signaler l'événement. Les courants de sortie du générateur de type normal, de l'aimant et AutoStim doivent être réinitialisés (c.-à-d. reprogrammés à une valeur supérieure à 0 mA) pour reprendre la thérapie, en suivant les recommandations de programmation exposées à la figure 2, afin d'empêcher la réapparition du problème.

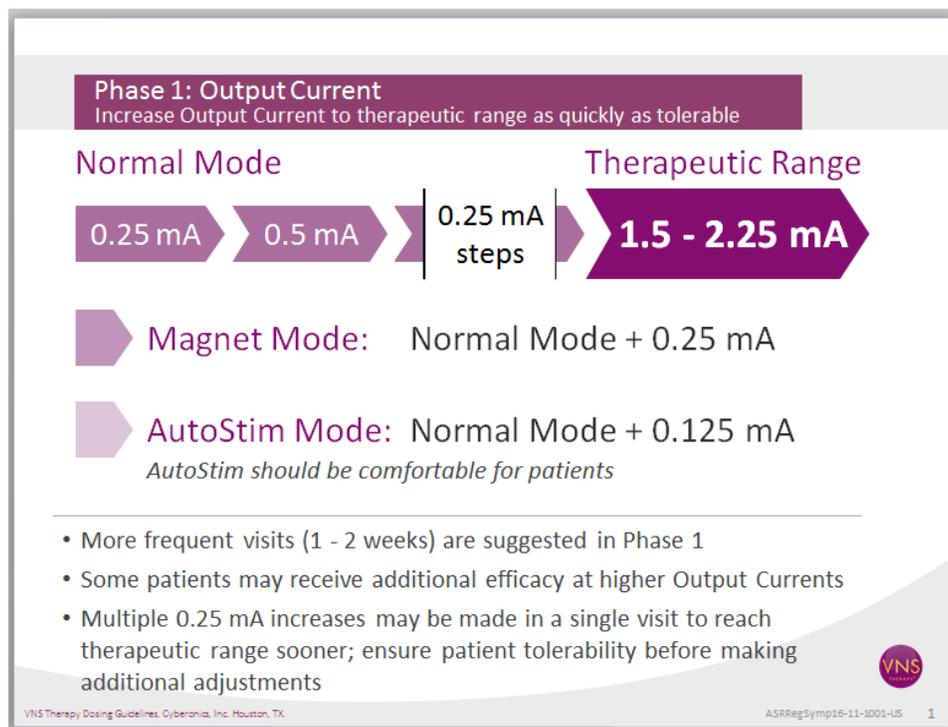
Figure 2. Instructions de dosage de la VNS Therapy

Le problème peut être évité en suivant les recommandations de programmation fournies dans la documentation Cyberonics de formation des médecins (voir figure 2, Directives de dosage de la VNS Therapy). **Si un générateur modèle 106 est programmé avec un courant de sortie de l'aimant supérieur au courant de sortie AutoStim, ce problème ne se produira pas.** Aucune action n'est nécessaire pour les patients déjà programmés de la sorte.

Remarque : Pour les générateurs AspireSR modèle 106, la programmation du courant de sortie permet des incréments de 0,125 mA jusqu'à 2,0 mA et des incréments de 0,250 mA de 2,0 à 3,5 mA.
