URGENT FIELD SAFETY NOTICE: RA2013-123 (EXT)

Identifiant FSCA : Rappel de produits RA2013-123 (EXT)
Type d'action: Field Safety Corrective Action
Description : Embout d'impaction rond ADM®/MDM®, embout d'impaction à rebord ADM® et fixation supplémentaire pour impacteur
Référence produit : 1235-0-013, 1235-0-014 1235-0-305
Numéros de lots : Tous

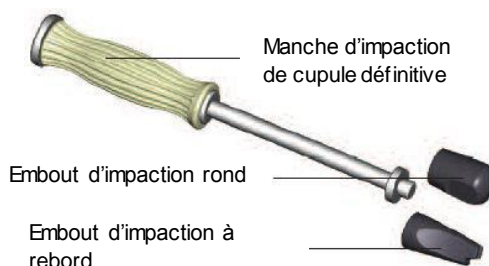
Stryker® Orthopaedics a reçu des réclamations faisant état de fissures et/ou de fractures de l'embout d'impaction rond et de l'embout d'impaction à rebord. Les deux instruments sont illustrés ci-après.

Instruments rappelés	
Embout d'impaction rond ADM/MDM	1235-0-013
Embout d'impaction à rebord ADM	1235-0-014
Fixation supplémentaire pour impacteur	1235-0-305

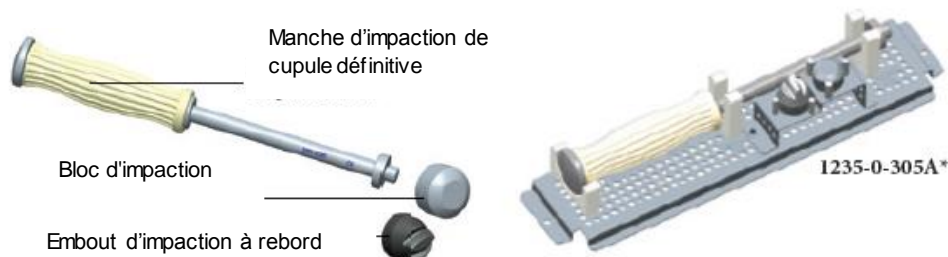
Nouveaux instruments	
Bloc d'impaction	2101-0132
Embout d'impaction à rebord ADM	1235-0-014A
Plateau d'instruments d'impaction supplémentaire	1235-0-305A

À titre de correction de produit durable, de nouveaux instruments ont été conçus (embout d'impaction à rebord ADM 1235-0-014A et bloc d'impaction 2101-0132), qui peuvent être commandés dès à présent pour débiter la procédure d'échange. L'utilisation et la stérilisation de ces nouveaux instruments ont été validées avec un nouveau plateau d'instruments (1235-0-305A). Les nouveaux instruments doivent par conséquent être utilisés avec le nouveau plateau. Les nouveaux instruments et le nouveau plateau sont illustrés ci-après.
