AVIS DE SÉCURITÉ URGENT

Microscopes opératoires Leica M525 OH4 / Leica M720 OH5 avec éclairage 400W

Identificateur FSCA : CAPA-2015-12-001-H

Remplacement nécessaire des câbles de l'unité d'éclairage

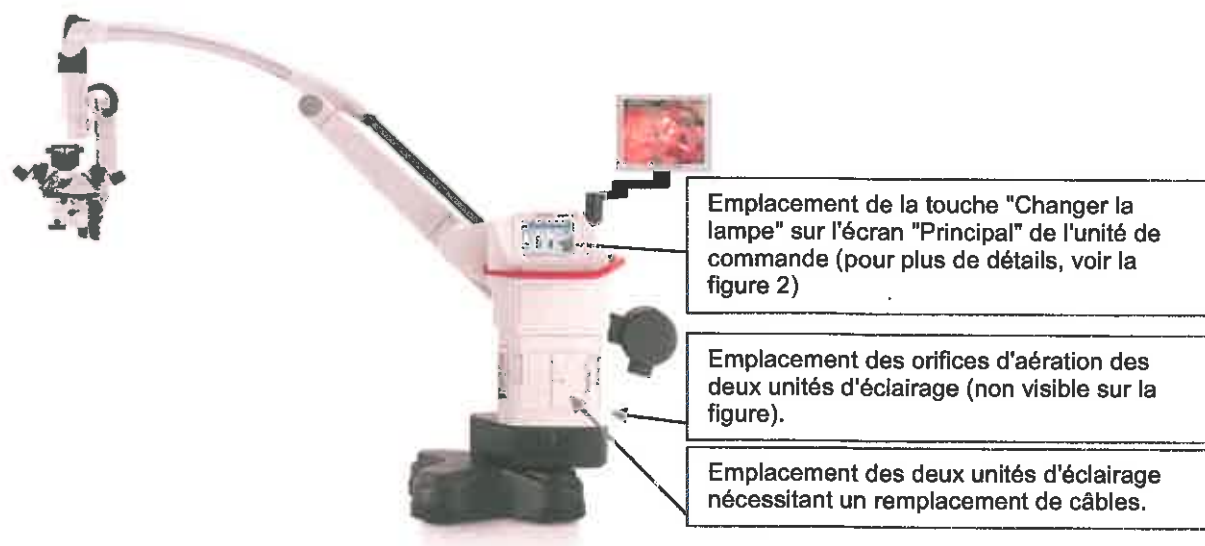
Un élément électronique placé dans l'une des deux unités d'éclairage risque de surchauffer, entraînant un dégagement minimal de fumée et une odeur émanant des orifices d'aération des unités d'éclairage. Les unités d'éclairage sont situées à l'opposé et à distance du côté chirurgical / patient du microscope opératoire (pour plus de détails, voir la figure 1 ci-dessous).

Un examen approfondi a révélé que le problème signalé résultait du condensateur de filtrage de sortie de l'unité d'alimentation 400 W au xénon se trouvant dans les unités d'éclairage. Le remplacement du câble de sortie de l'alimentation électrique de l'unité d'éclairage par un câble amélioré et un filtre à ressorts permettra de remédier à cette défaillance.

Figure 1: représente un microscope opératoire Leica M525 OH4 avec indication des unités d'éclairage, de l'emplacement de l'orifice d'aération des deux unités d'éclairage et de l'emplacement de la touche "Changer la lampe". Cette figure s'applique également à l'instrument Leica M720 OH5.

Un représentant Leica Microsystems prendra contact avec votre entreprise dès que possible pour organiser un remplacement gratuit des câbles de sortie de l'alimentation électrique par des câbles améliorés et un filtre à ressorts dans les deux unités d'alimentation 400 W de votre instrument.

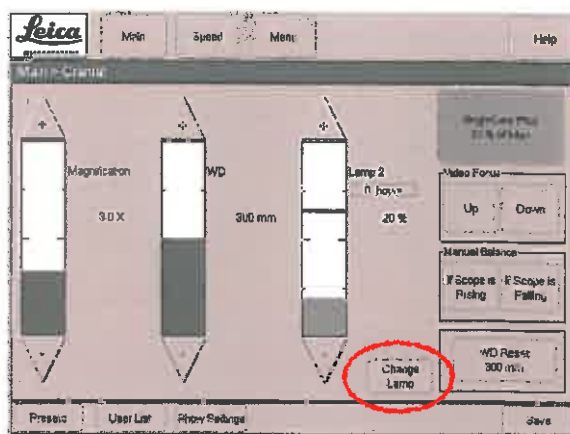
Indépendamment du problème décrit précédemment, nous vous rappelons que si vous détectez une défaillance de l'unité d'éclairage que vous êtes en train d'utiliser, vous devez commuter vers l'éclairage de secours à la première occasion pendant l'intervention chirurgicale en utilisant la touche "Changer la lampe" sur l'écran "Principal" de l'unité de commande (voir figure 2 ci-dessous), conformément aux instructions de votre mode d'emploi.

Figure 2 : représente l'écran "Principal" et la touche "Changer la lampe" repérée par un cercle.
