URGENT : **NOTIFICATION DE SECURITE**
Référence : MSW-2016-03

Dispositif d'extension de référence 1180.19A0.

Risque de déverrouillage du dispositif d'extension.

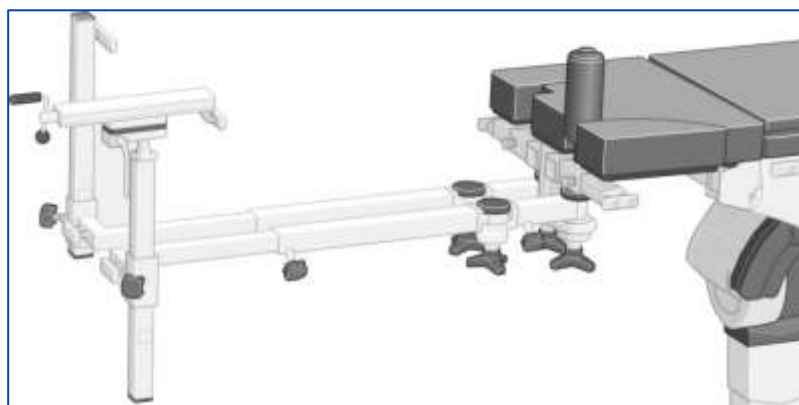
- Figure 1 : Dispositif d'extension 1180.19A0 -

Particulièrement attentif à la qualité et à la sécurité de ses produits, le fabricant MAQUET GmbH a eu connaissance d'un risque de déverrouillage du dispositif d'extension 1180.19A0 avec le plateau de la table d'opération, en cas d'utilisation inappropriée. L'accessoire pourrait alors tomber au sol.

Les investigations réalisées ont mis en évidence que ce phénomène pourrait se produire lorsque le dispositif n'est pas utilisé conformément au manuel d'utilisation et que les risques de collision ne sont pas évités. En effet, sous certaines conditions extrêmes, des collisions avec un obstacle situé sous le plateau pourraient conduire au phénomène précédemment mentionné.

Il est possible d'équiper le dispositif d'extension 1180.19A0 avec un dispositif de verrouillage du cadre porteur. Ce dispositif de verrouillage permet de garantir que, lors d'éventuelles collisions, le dispositif d'extension 1180.19A0 ne sorte pas de façon non intentionnelle de son logement dans le plateau du système de table d'opération.

Par conséquent, les équipes MAQUET contacteront prochainement votre établissement afin de procéder à l'installation de ce dispositif de verrouillage du cadre porteur sur votre (vos) équipement(s) concerné(s) par cette notification.

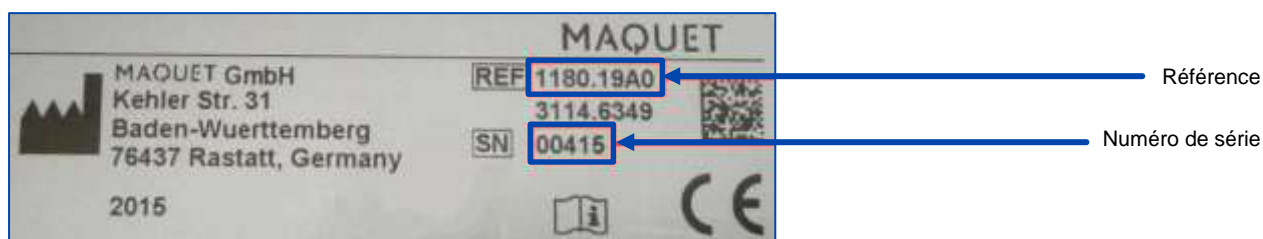
- Figure 2 : Exemple d'étiquette d'identification de dispositif d'extension 1180.19A0 -

Référence du dispositif d'extension :	Numéros de série :
1180.19A0	De SN 00001 à SN 00005, De SN 00007 à SN 00024, De SN 00026 à SN 00065, De SN 00067 à SN 00105, De SN 00107 à SN 00250.

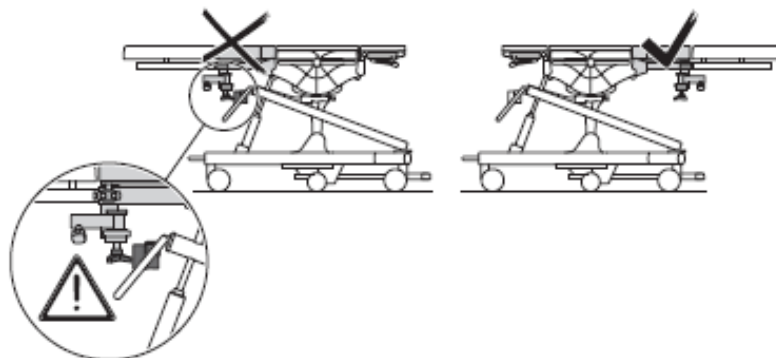
Si l'appareil d'extension amovible (1180.19X0) est monté sur le plateau de base, une collision est susceptible de se produire au niveau du chariot de transport (1180.64X0/65X0) entre ce dernier et l'appareil d'extension amovible si celui-ci est monté sur le côté sur lequel se trouve le logement de l'accumulateur et les poignées du chariot (cf. graphique).

Si le plateau de base est verrouillé sur le chariot de transport ou si l'on doit le transférer sur ce dernier, veiller à ce que l'appareil d'extension amovible soit monté sur le côté opposé au logement de l'accumulateur et à la poignée du chariot de transport.
