Entité Healthcare Diagnostics
Téléphone +33 1 85 57 09 89
Fax +33 1 85 57 00 12
Réf. FSCA VC 16-01 / UFSN VC 16-01.B.OUS

LETTRE DE SECURITE
FSCA VC 16-01 / UFSN VC-16-01.B.OUS
Cartouche de réactif Flex® Azote uréique (BUN), Référence K1021 (SMN 10445159)
pour les systèmes Dimension Vista®

Ecart de précision de puits à puits

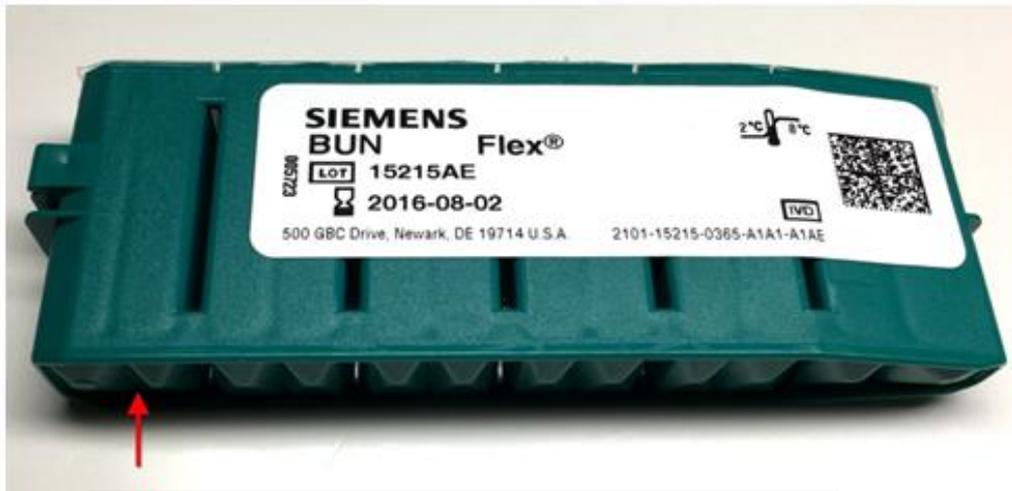
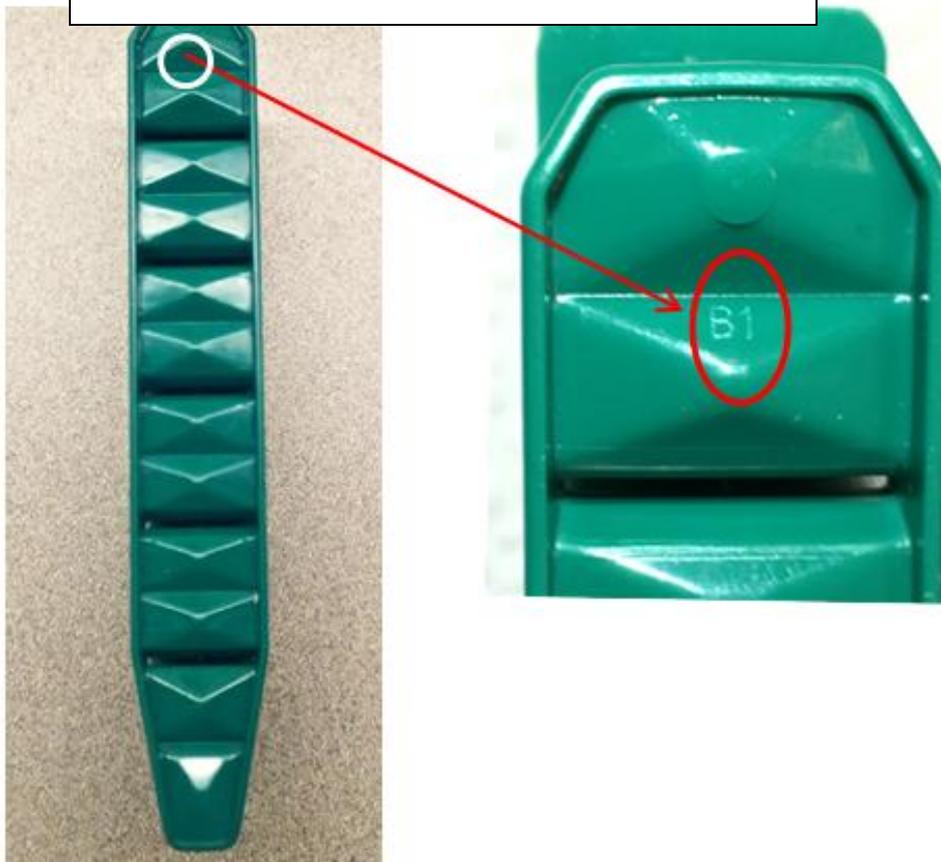
Figure 1 Identification du moule:

- Chaque Flex de réactif Vista BUN possède un numéro d'identification de moule sur le dessous. Veuillez vérifier chaque Flex de réactif Vista BUN des lots concernés listés dans le tableau ci-dessous pour identifier le numéro de moule. Veuillez vous reporter à la Figure 1 pour localiser le numéro d'identification du moule.

Emplacement de l'identification du moule

- Siemens recommande de sortir les Flex de réactif Vista BUN impactés de leur emballage individuel au fur et à mesure, plutôt que tous en même temps.
- Veuillez inspecter le dessous des cartouches pour identifier le numéro de moule (Fig. 1).
- Veuillez détruire les cartouches Flex Vista BUN dont les combinaisons des numéros de lots et de moule correspondent à celles listées dans le tableau 2 (ci-dessus). Les cartouches de réactif Flex Vista BUN qui ne possèdent pas les combinaisons des numéros de lot et de moule listées ci-dessus ne sont pas concernées par ce problème et peuvent être utilisées. Les cartouches de réactif non affectées restantes peuvent ensuite être chargées sur l'instrument pour utilisation.
