LETTRE DE SECURITE FSCA VSW 16-01 / UFSN VSW-16-01.A.OUS

Systèmes Dimension Vista[®] 500 et Dimension Vista[®] 1500 peuvent ne pas effectuer le rinçage de la sonde d'aliquotage

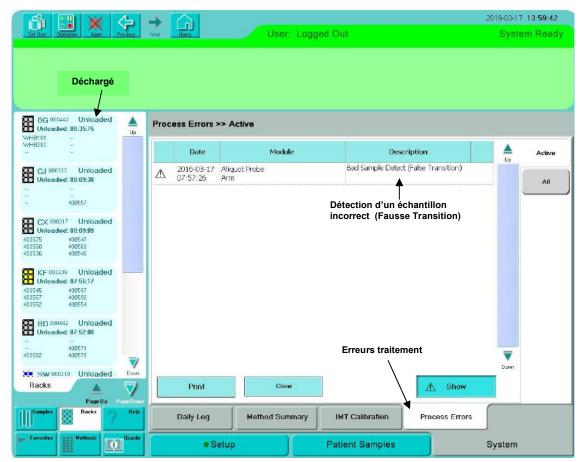
4a) Sélectionner le bouton Système -> Erreur traitement -> Tous -> Voir

4b) Revoyez le fichier d'erreur pour « détection d'un échantillon incorrect » (Fausse Transition) » dans la colonne intitulée « Description ». Une erreur « détection d'un échantillon incorrect » (Fausse Transition) » avec un point d'exclamation à l'intérieur d'un triangle BLANC nécessite une évaluation.

- 4c) Pour les erreurs qui nécessitent une évaluation, veuillez noter l'heure de l'erreur dans la colonne « Date »
- 4d) Sélectionner le bouton « portoir » de la barre latérale pour afficher l'information concernant chaque portoir échantillon. Identifiez les deux premiers portoirs qui ont été déchargés au moins une minute après que l'erreur « détection d'un échantillon incorrect » (Fausse Transition) » ne se soit produite. Les tubes échantillons primaires potentiellement impactés seraient localisés sur l'un ou les deux portoirs échantillons identifiés. Par exemple, à l'écran ci-dessus, l'échantillon potentiellement impacté en raison de l'heure affichée (07:57:26) serait sur le portoir CX000317 ou CJ000332 qui ont été déchargés à 08:09:09 et 08:09:38, respectivement (les autres portoirs échantillons ayant été déchargés soit <u>avant</u> l'erreur ou n'étaient pas l'un des deux premiers portoirs déchargés au moins une minute après l'erreur).
