URGENT – ACTION CORRECTIVE DE SECURITE

Référence GE Healthcare: FMI 60901

Objet: Système IRM Discovery MR750w : Risque d'échauffement de certaines zones situées sur la surface du tunnel patient.

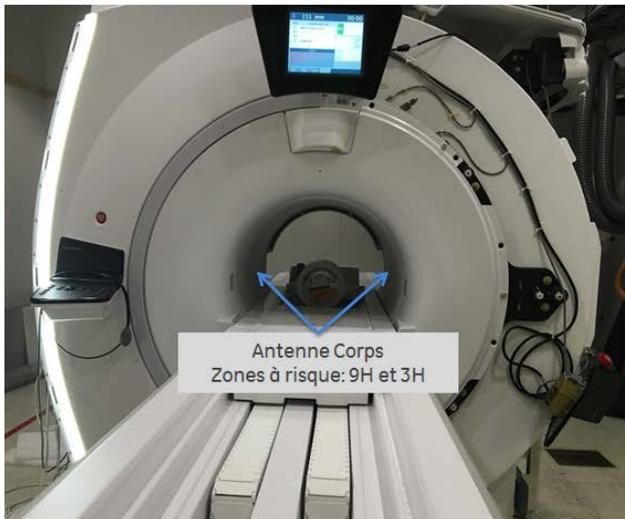
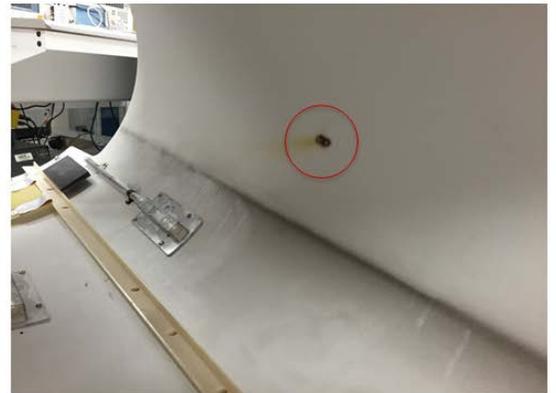
Problème de sécurité Deux zones de petites tailles, situées sur la surface du tunnel et accessible normalement au patient, risquent de chauffer suffisamment pour provoquer des brûlures graves dans le cas où le patient serait en contact direct avec la surface du tunnel en l'absence d'utilisation de coussins de protection.

Aucune blessure en lien avec ce problème n'a été signalée à GE. Ce problème a été constaté uniquement dans les rares cas où un utilisateur a utilisé régulièrement le système pour l'imagerie décentrée sur des patients corpulents (par exemple : examens décentrés du poignet ou de l'épaule) alors que le gain de transmission était réglé à des niveaux quasi maximaux.

- **AVERTISSEMENT:** Placer des coussins non conducteurs appropriés entre le patient et le tunnel, chaque fois qu'une partie du corps risque d'entrer en contact avec l'ouverture du tunnel.
- **MISE EN GARDE:** Dans tous les modes de fonctionnement, l'observation continue du patient, ainsi qu'un contact permanent, sont requis.

Si vous remarquez une décoloration brune sur la surface intérieure du tunnel, ou une odeur de brûlé, arrêtez l'acquisition.

Correction du produit GE Healthcare inspectera tous les produits concernés et les corrigera, le cas échéant, à ses frais. Un représentant GE Healthcare vous contactera afin de convenir d'un rendez-vous pour cette inspection.
