Information Urgente de Sécurité

Sonde endotrachéale standard renforcée NIM[®] EMG
Modèles 8229306, 8229307, 8229308, 8229506, 8229507, 8229508
mise à jour de la notice d'instruction à venir

Juin 2016

Référence Medtronic : FA713

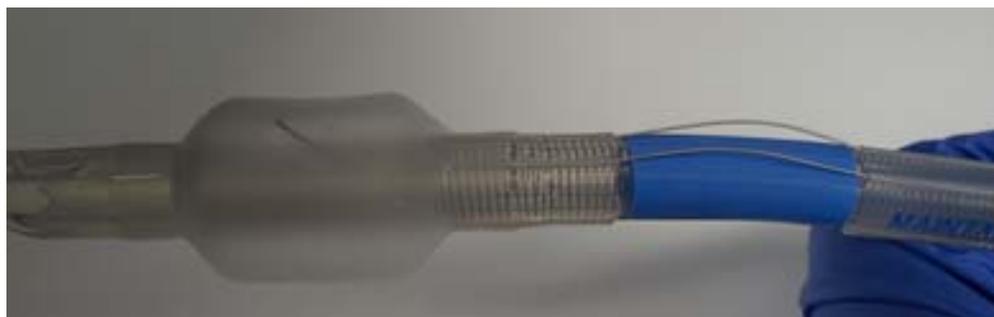
Extrémité distale de la sonde endotrachéale EMG

Lors des deux dernières années, nous avons reçu plusieurs rapports sur les sondes endotrachéales EMG, indiquant l'extrusion des fils des électrodes au travers de la paroi du tube à son extrémité distale entrant dans le ballonnet et/ou perçant celui-ci et se trouvant ainsi exposés. Quatre (4) de ces réclamations ont eu des conséquences cliniques graves, avec un fil d'électrode extrudé/saillant ayant pénétré la paroi trachéale ou une corde vocale, ou ayant provoqué le dégonflement du ballonnet, et nécessitant la ré-intubation du patient.

Une extrémité d'électrode exposée peut devenir une source potentielle de blessure physique (perforation ou déchirure) si elle entre en contact avec la paroi du larynx ou les tissus des cordes vocales. Un fil extrudé peut également perforer le ballonnet et dégonfler celui-ci. Un ballonnet qui se dégonfle pendant une procédure, une fois la ventilation mise en place, peut avoir pour conséquence l'arrêt de ventilation du patient.

Notre investigation a montré qu'une courbure excessive appliquée par l'utilisateur, de manière particulièrement abrupte ou à angle droit, peut provoquer le mouvement des fils d'électrodes au sein de leur canaux dans la paroi silicone. Du fait de ce mouvement, les extrémités des fils peuvent se coincer dans le matériau silicone et rediriger ainsi le fil d'électrode au travers de la paroi silicone. Plus le tube est fléchi ou courbé, plus il y aura de mouvement des fils et plus il y a de risques que les fils restent coincés, et plus le fil pouvant dépasser sera long.

- 1) Inspectez avec précaution les tubes ainsi que le ballonnet, les fils et l'extrémité distale afin de vous assurer que l'ensemble des composants du tube sont sûrs et en place, et gonflez le ballonnet avec 15-20cc d'air pour vérifier qu'il ne fuit pas (assurez-vous de vider complètement l'air avant l'intubation).
- 2) Utilisez des stylets standard fixes (non-malléable) qui se rapprochent plus de la courbure naturelle du tube, ou si un stylet malléable est utilisé, faites attention de former une courbure progressive dans le stylet qui correspond à la courbe naturelle du tube et/ou permettent au stylet de glisser facilement dans ou hors du tube.

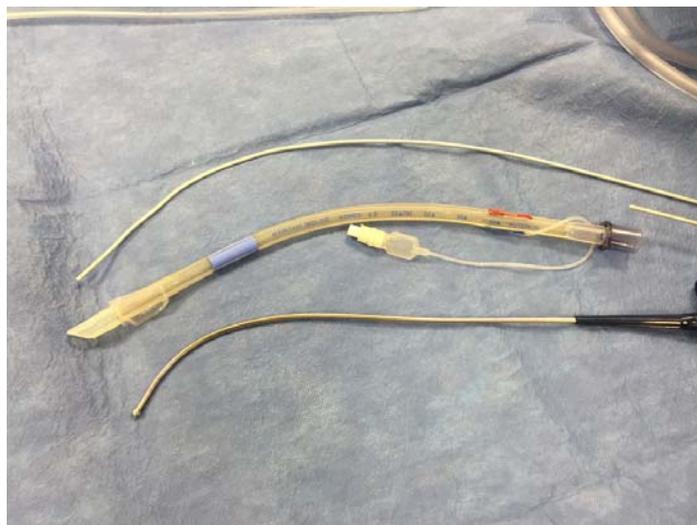
BON EXEMPLE - courbure progressive

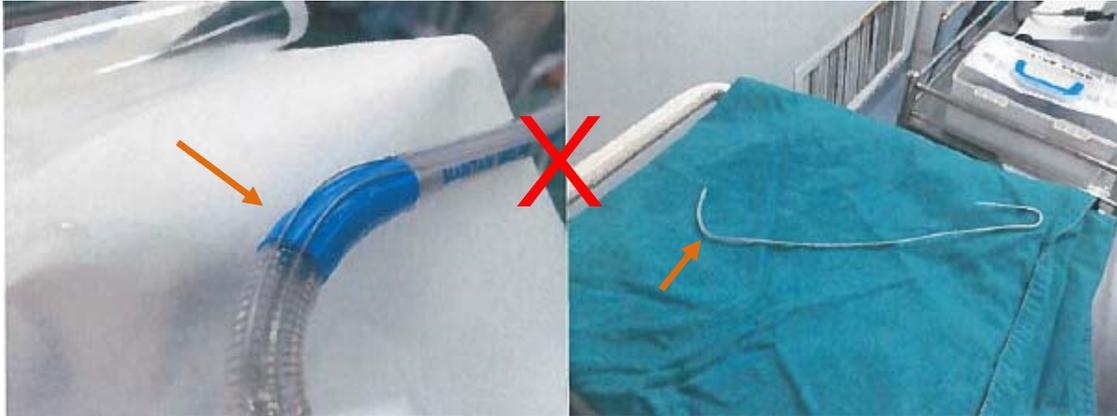
Il a également été déterminé que lors de l'utilisation d'un stylet malléable, il y a une tendance à courber de manière plus aigüe le stylet pour l'intubation et avec lui le corps du tube. La courbure est plus importante et la localisation de la courbure est plus proche de l'extrémité distale que lorsqu'un stylet fixe standard est utilisé.

MAUVAIS EXEMPLE - Courbure Abrupte / Aigüe du tube et stylet (voir les flèches)

- 3) **NE PAS** courber de manière excessive la sonde ou les électrodes avant ou pendant la procédure d'intubation.

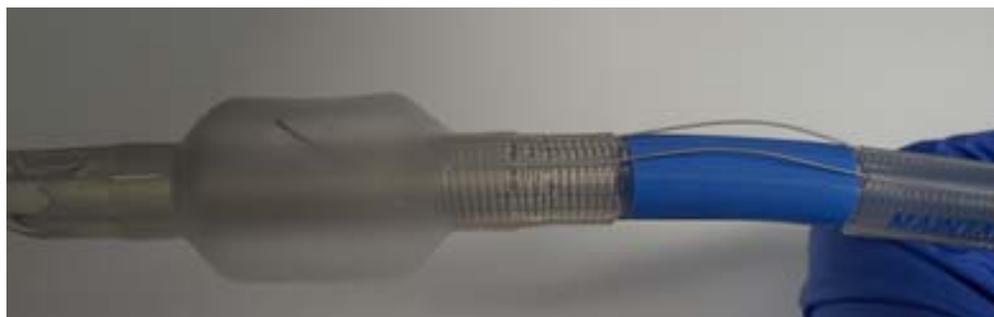
Extrémité distale de la sonde endotrachéale EMG

Lors des deux dernières années, nous avons reçu plusieurs rapports sur les sondes endotrachéales EMG, indiquant l'extrusion des fils des électrodes au travers de la paroi du tube à son extrémité distale entrant dans le ballonnet et/ou perçant celui-ci et se trouvant ainsi exposés. Quatre (4) de ces réclamations ont eu des conséquences cliniques graves, avec un fil d'électrode extrudé/saillant ayant pénétré la paroi trachéale ou une corde vocale, ou ayant provoqué le dégonflement du ballonnet, et nécessitant la ré-intubation du patient.

Une extrémité d'électrode exposée peut devenir une source potentielle de blessure physique (perforation ou déchirure) si elle entre en contact avec la paroi du larynx ou les tissus des cordes vocales. Un fil extrudé peut également perforer le ballonnet et dégonfler celui-ci. Un ballonnet qui se dégonfle pendant une procédure, une fois la ventilation mise en place, peut avoir pour conséquence l'arrêt de ventilation du patient.

Notre investigation a montré qu'une courbure excessive appliquée par l'utilisateur, de manière particulièrement abrupte ou à angle droit, peut provoquer le mouvement des fils d'électrodes au sein de leur canaux dans la paroi silicone. Du fait de ce mouvement, les extrémités des fils peuvent se coincer dans le matériau silicone et rediriger ainsi le fil d'électrode au travers de la paroi silicone. Plus le tube est fléchi ou courbé, plus il y aura de mouvement des fils et plus il y a de risques que les fils restent coincés, et plus le fil pouvant dépasser sera long.

- 1) Inspectez avec précaution les tubes ainsi que le ballonnet, les fils et l'extrémité distale afin de vous assurer que l'ensemble des composants du tube sont sûrs et en place, et gonflez le ballonnet avec 15-20cc d'air pour vérifier qu'il ne fuit pas (assurez-vous de vider complètement l'air avant l'intubation).
- 2) Utilisez des stylets standard fixes (non-malléable) qui se rapprochent plus de la courbure naturelle du tube, ou si un stylet malléable est utilisé, faites attention de former une courbure progressive dans le stylet qui correspond à la courbe naturelle du tube et/ou permettent au stylet de glisser facilement dans ou hors du tube.

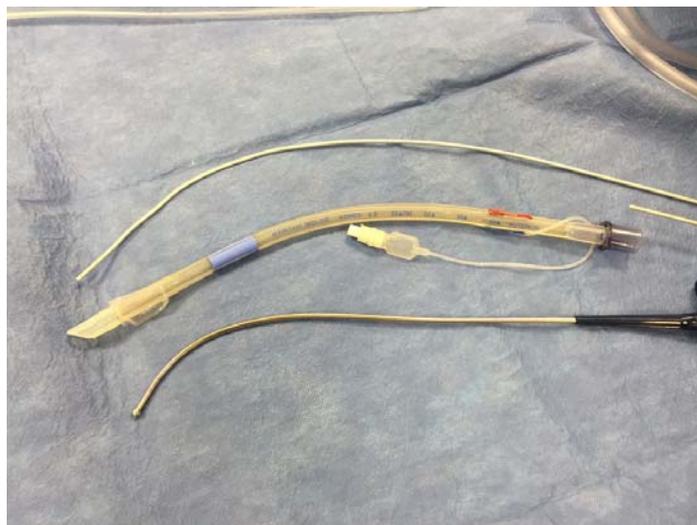
BON EXEMPLE - courbure progressive

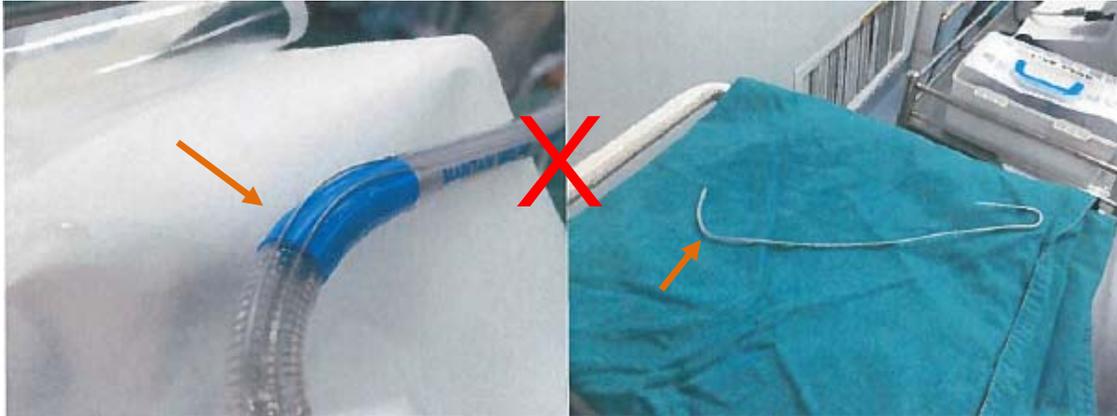
Il a également été déterminé que lors de l'utilisation d'un stylet malléable, il y a une tendance à courber de manière plus aigüe le stylet pour l'intubation et avec lui le corps du tube. La courbure est plus importante et la localisation de la courbure est plus proche de l'extrémité distale que lorsqu'un stylet fixe standard est utilisé.

MAUVAIS EXEMPLE - Courbure Abrupte / Aigüe du tube et stylet (voir les flèches)

- 3) **NE PAS** courber de manière excessive la sonde ou les électrodes avant ou pendant la procédure d'intubation.
