Avis urgent de sécurité sur le terrain

Nom du produit : adaptateur twinSys double offset

N° d'identité de la FSCA : FSCA 16/04

Type de mesure : **rappel des numéros de lots concernés**

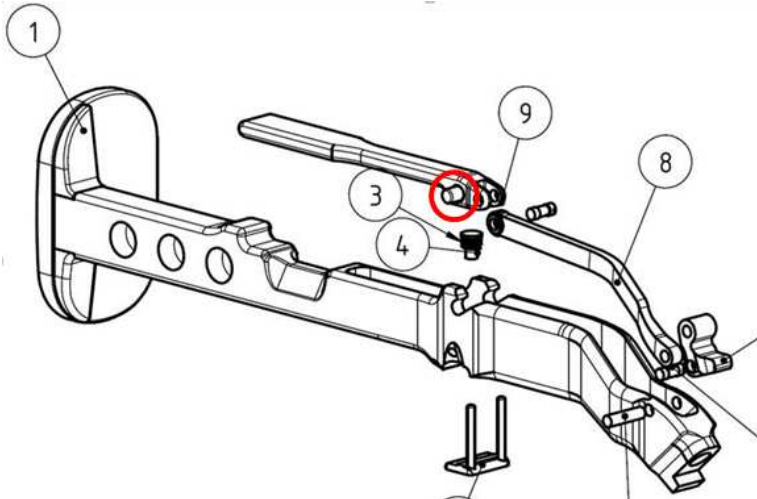
Mathys SA Bettlach a reçu plusieurs rapports selon lesquels l'axe en deux pièces (figure 1) des adaptateurs twinSys double offset s'est détaché accidentellement en cours d'opération. Au pire des cas, la broche en acier inoxydable pourrait tomber à l'intérieur du site.

Figure 1 : broche de l'axe en deux pièces marqué en rouge

Ceci a amené Mathys SA Bettlach à prendre la décision de rappeler tous les lots d'adaptateurs twinSys double offset (gauche et droite) fabriqués avec un axe en deux pièces. Tous les lots concernés de votre établissement seront échangés par des dispositifs non concernés par ce problème.

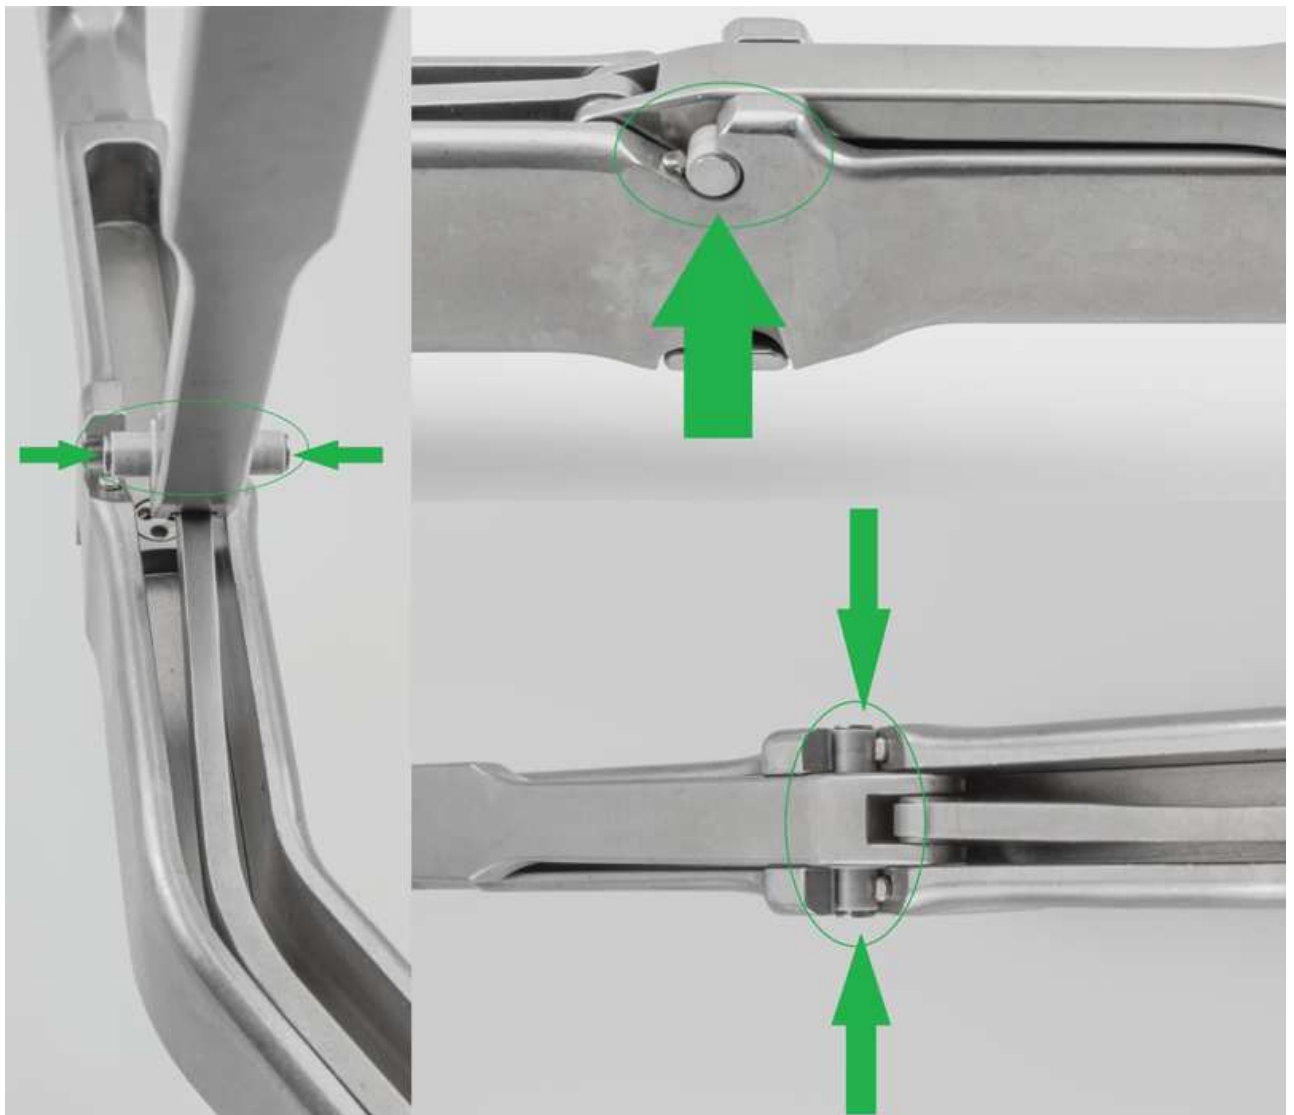
Figure 2 : axe entier avec deux broches

- avant l'opération, vérifier que l'axe de l'instrument est entier et qu'aucune des deux broches ne manque ;

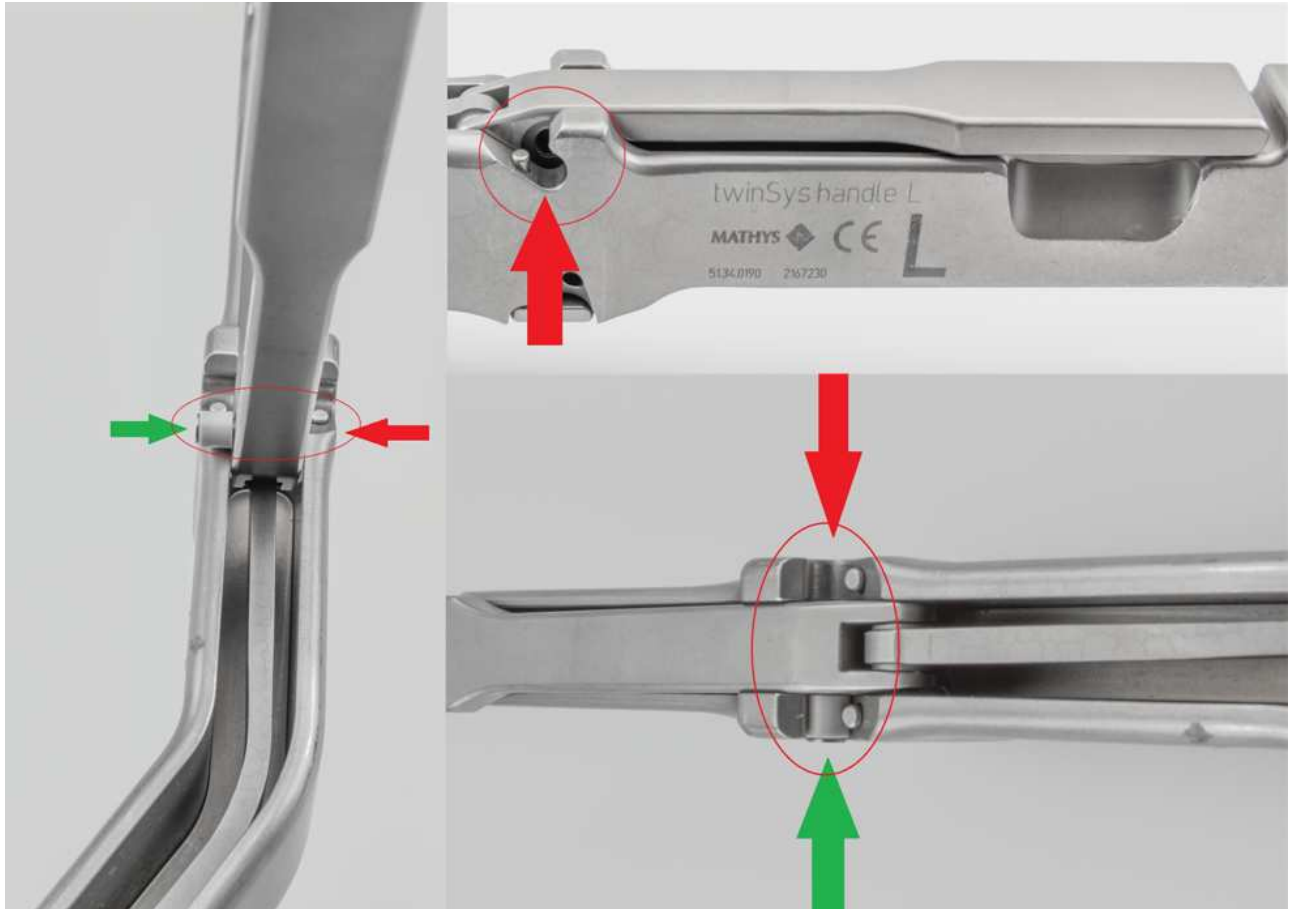
Figure 3 : axe défectueux avec une broche absente

- si l'une des broches manque après l'opération, essayer de la localiser et s'assurer qu'elle n'est pas tombée dans le site.
