URGENT : **NOTIFICATION DE SECURITE**
Référence : MSW-2016-17

MAQUET
GETINGE GROUP

Destinataires :	Correspondant Local de Matéiovigilance. ↳ Diffusion à réaliser pour information auprès : du Directeur de l'Etablissement de Santé, du Service Biomédical, de tous les utilisateurs.
Dispositif médical concerné :	Segment de raccordement de référence 1002.65A0. Date de fabrication : entre janvier 2009 et décembre 2013.
Objet :	Risque de rupture d'une articulation pivotante.

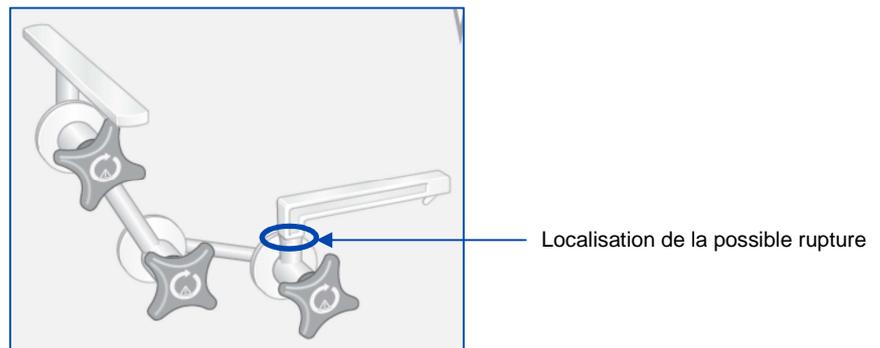
Particulièrement attentif à la qualité et à la sécurité de ses produits, le fabricant MAQUET GmbH a eu connaissance de cas de rupture du cordon de soudure situé entre la mortaise carrée et la première articulation pivotante du segment de raccordement 1002.65A0 (cf. Figure 1).

En effet, cette articulation est celle qui doit supporter les charges les plus élevées de tout l'ensemble du dispositif, de par sa position (point de fixation unique du segment de raccordement à la table d'opération).

- Figure 1 : Segment de raccordement 1002.65A0, localisation de la possible rupture -

Les investigations réalisées ont mis en évidence qu'une soudure réalisée de façon non optimale, associée à des manipulations inappropriées (brusques) et des surcharges multiples appliquées au cours de l'utilisation du dispositif, pourraient conduire au phénomène précédemment mentionné.

Si la rupture du cordon de soudure avait lieu au cours d'une intervention chirurgicale, il n'est pas exclu qu'une blessure ou conséquence clinique puisse être générée.

Le fabricant MAQUET GmbH ne peut pas garantir qu'aucun segment de raccordement 1002.65A0 assemblé avec une soudure réalisée de façon non optimale ne soit actuellement présent sur le marché. Par conséquent, en tant qu'action corrective volontaire, il a été décidé de procéder au remplacement du composant affecté sur tous les dispositifs potentiellement incriminés fabriqués sur la période 2009 - 2013.

Dans l'attente de cette action de remplacement sur votre (vos) segment(s) de raccordement et en vue de prévenir tout risque tel que mentionné au préalable, nous vous demandons de contrôler votre (vos) dispositif(s) avant chaque utilisation. Dans ce contexte, nous vous recommandons de porter une attention toute particulière à l'éventuelle apparition de fissures au niveau du cordon de soudure concerné (*cf. Figure 1*).

En cas de doute, le segment de raccordement doit être isolé dans un lieu sécurisé, et son utilisation arrêtée.
