Information urgente de sécurité

Chargeur Medtronic modèle 37751 inclus dans le système de chargement modèle 37651

Octobre 2016

Référence Medtronic : FA735

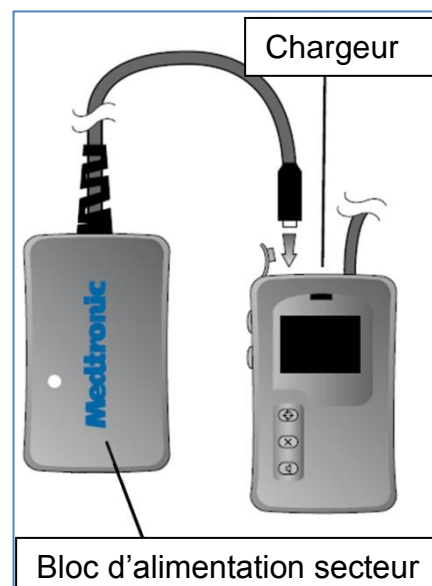
Figure 1

2. Si le chargeur n'est pas connecté au bloc d'alimentation secteur tout au long de la session de recharge du neurostimulateur, une anomalie avec absence de réponse du chargeur peut survenir. Dans cette situation, Medtronic vous demande d'assister les patients en réinitialisant leur chargeur en suivant les instructions de réinitialisation jointes à ce courrier. Remarque : ce problème peut survenir à nouveau après la réinitialisation si ces instructions de recharge ne sont pas suivies.

1. Pour éviter cet état d'absence de réponse du chargeur, celui-ci doit être branché au bloc d'alimentation secteur avant de commencer une session de recharge du neurostimulateur, en alignant les triangles blancs, et le chargeur doit rester connecté au bloc d'alimentation secteur jusqu'à ce que la session de recharge soit terminée (voir Figure 1). Remarque : Le bloc d'alimentation secteur n'a pas besoin d'être branché à une prise électrique si le chargeur est lui-même déjà chargé.
