**À nos clients et utilisateurs
des ventilateurs d'urgence
Oxylog 3000 et Oxylog 3000 plus**

Décembre 2016

**Oxylog 3000, Oxylog 3000 plus
Panne de la fonction de ventilation avec message d'erreur « Molette défaut. »**

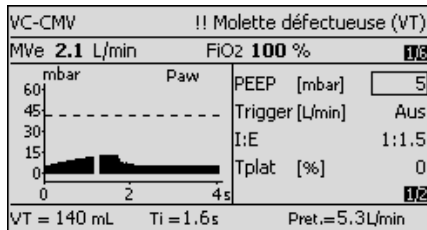
À chaque fois qu'une situation « Molette défect.» se produira sur un appareil intégrant **le nouveau logiciel**, **l'appareil continuera à ventiler avec les derniers réglages valables**, affichera, par exemple en cas de molette défectueuse pour le volume courant, les valeurs pour le volume courant ainsi que l'alarme correspondante (voir l'image ci-dessous).

Comme indiqué dans la notice d'utilisation corrigée, nous vous conseillons de vérifier l'état et la ventilation du patient.

Votre interlocuteur local DrägerService ou notre partenaire de maintenance vous contactera pour convenir d'un rendez-vous afin de procéder à la mise à jour du logiciel.
