**URGENT – INFORMATION DE SECURITE**

Dossier réf. Roche : SBN-RDC-2015-02

**Produit concerné :** Accu-Chek Spirit Combo

**Information importante sur les pompes à insuline Accu-Chek Spirit Combo :**  
**Mise à jour des instructions d'utilisation pour assurer un changement correct de la cartouche (réservoir) d'insuline**

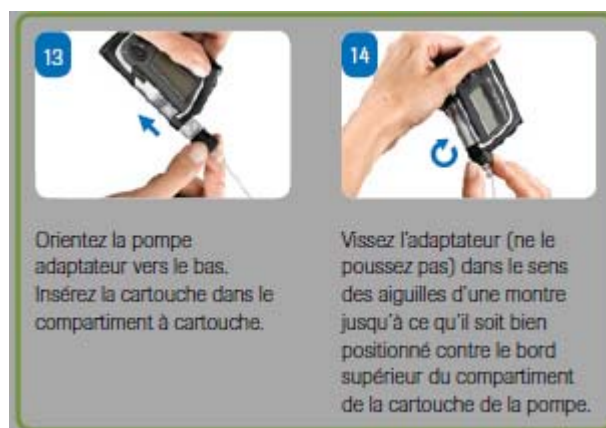
***Nouveau : L'insertion de la cartouche à insuline lors de son changement***

Au cas où les utilisateurs ne suivraient pas, étape par étape, les instructions d'utilisation du changement de la cartouche comme décrites dans ce document, de petites quantités d'insuline pourraient s'écouler dans le compartiment de la cartouche, endommager la tige filetée et provoquer une altération ou un blocage du moteur de la pompe.

Pour minimiser ces risques d'erreurs, il est essentiel de suivre les instructions en assemblant d'abord la cartouche, l'adaptateur et la tubulure du dispositif de perfusion avant l'insertion dans le compartiment de la cartouche de la pompe à insuline.
