DIRECTION DE L'INSPECTION

Réf : C1-24042017-Haemonetics-17IMV015

RAPPORT PRELIMINAIRE D'INSPECTION

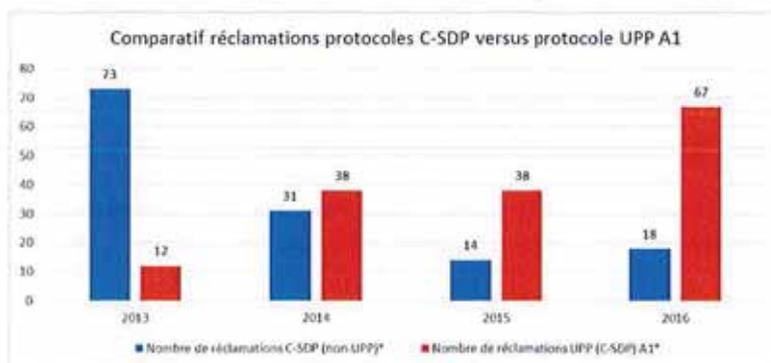
- n'intègre pas d'analyse du bilan ci-dessous communiqué à l'ANSM avant l'inspection, comparant les réclamations recueillies sur les dispositifs fonctionnant en protocole C-SDP et les réclamations recueillies sur les dispositifs fonctionnant en protocole UPP, alors que ce bilan peut interpellier sur l'opportunité d'une ré-évaluation du rapport bénéfice/risque du protocole UPP ;
