PH/SL/2007-050

13 février 2007

Objet : Logiciel PRISMAFLEX 3.00 – AN017

Note d'information concernant le moniteur d'épuration extra-rénale continue PRISMAFLEX™

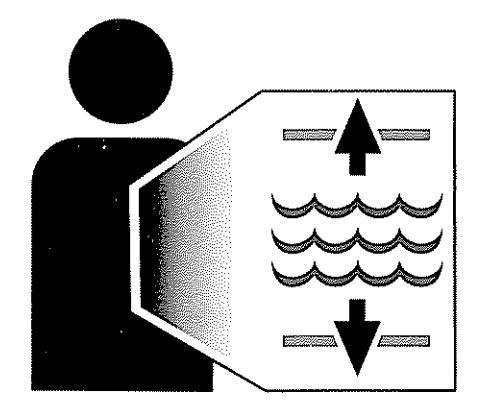
Ne pas corriger le problème peut entraîner des lésions ou provoquer le décès du patient en raison d'une perte ou d'un gain de liquide excessif.

Si le patient manifeste les symptômes suivants.....

Perte de liquide excessive provoquant de l'hypotension et/ou de l'hypovolémie ou

Gain de liquide excessif provoquant de l'hypertension et/ou de l'hypervolémie

ARRETEZ le traitement et consultez le médecin qui évaluera les risques éventuels liés à la poursuite du traitement.
