### INFORMATION URGENTE DE SECURITE

Publication d'une nouvelle version logicielle pour maintenir les thérapies des dispositifs Platinum implantés en cas de défaillance matérielle décrite dans l'information de sécurité publiée en juillet 2018

**Référence FSCA :** CRM-SAL-2018-001-C

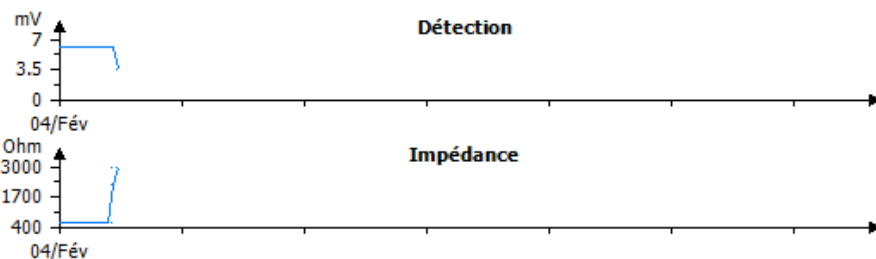
### Mesures sonde A

- b. Avertissements sur les impédances élevées dans toutes les cavités.
    - c. La perte de détection se traduira par des EGM plats et une stimulation à 100 % dans les statistiques.

Courbe d'impédance de la sonde auriculaire montrant une augmentation soudaine de l'impédance

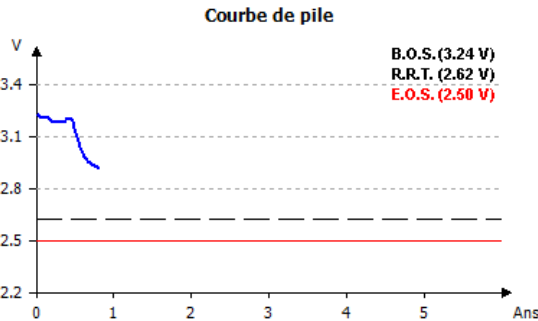
- a. L'avertissement "Problème technique" indique qu'une surconsommation a été détectée. Une forte diminution de la tension de la pile peut être visible sur la courbe de pile.

Durée jusqu'à RRT: 5 - 7 Ans  
 Dernière valeur mesurée: 2.91 V - 21/Sep/2017  
 Dernière charge à 42J: 05/Avril/2017  
 Energie initiale/finale: 0.1/42.2 J  
 Temps de charge: 12.0 s  
 Dernier choc: -  
 Zone d'application: -  
 Energie stockée/délivrée: -/- J  
 Durée: -  
 Temps de charge: -  
 Impédance: -  
 Dernier reformatage de batterie: -  
 Nombre total de charges: 1  
 Temps total de transmissions RF: 49min 23s

Courbe de pile montrant une forte diminution de la tension de pile

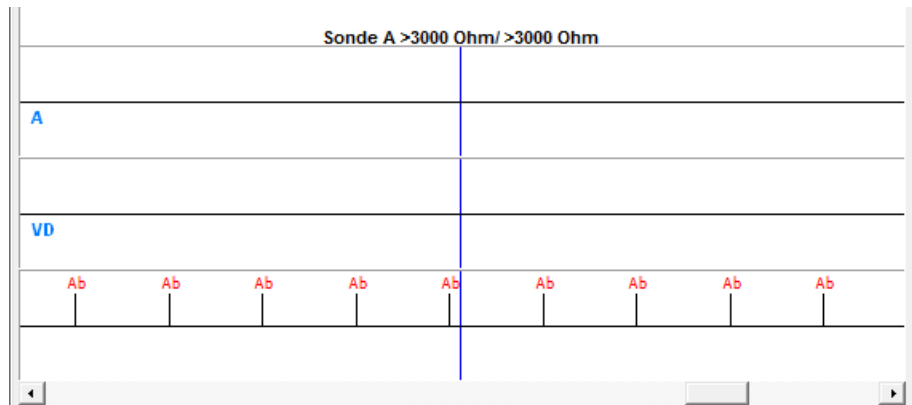
EGM plats

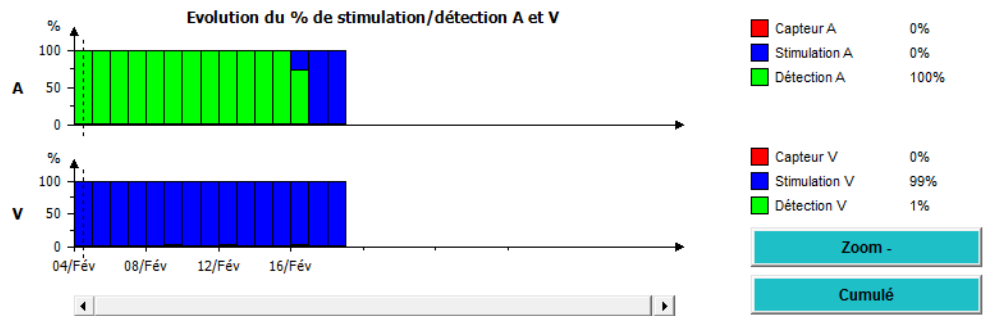
Statistiques montrant 100% de stimulation

Lorsque la panne décrite dans cette information de sécurité se produit, l'appareil ne stimule ou ne détecte plus. En raison de l'absence de détection, l'algorithme envoie une commande de stimulation pour 100 % des cycles cardiaques. Les impulsions de stimulation ne sont pas délivrées en raison de la défaillance matérielle, mais des statistiques de stimulation 100 % seront affichées.
