Urgent – Notification de sécurité produit

Juno DRF

FSCA-2016-02-10

Vérification des vis de sûreté du plan d'examen Juno DRF

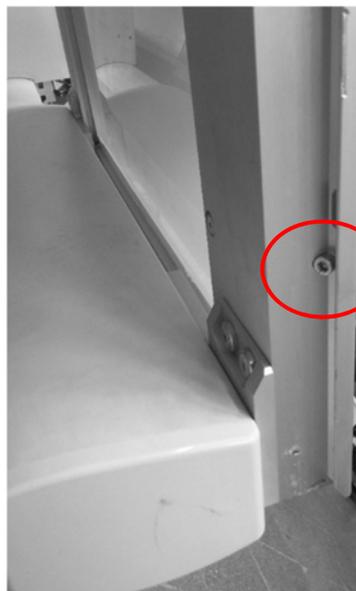
Le viti previste sono 2100014800 M5x6 + ranelle elastiche spaccate 2100240200 (ranelle presenti solo in caso di pedana salita paziente in fibra di carbonio) e devono essere presenti sui bordi barella lato piedi e lato testa, interno e esterno.

Les vis de sûreté possèdent la référence 2100014800 M5x6 (+ rondelles élastiques référence 2100240200 – présentes uniquement pour les repose-pieds en fibre de carbone) et doivent être présentes côté tête et côté pied, aussi bien à l'intérieur qu'à l'extérieur.

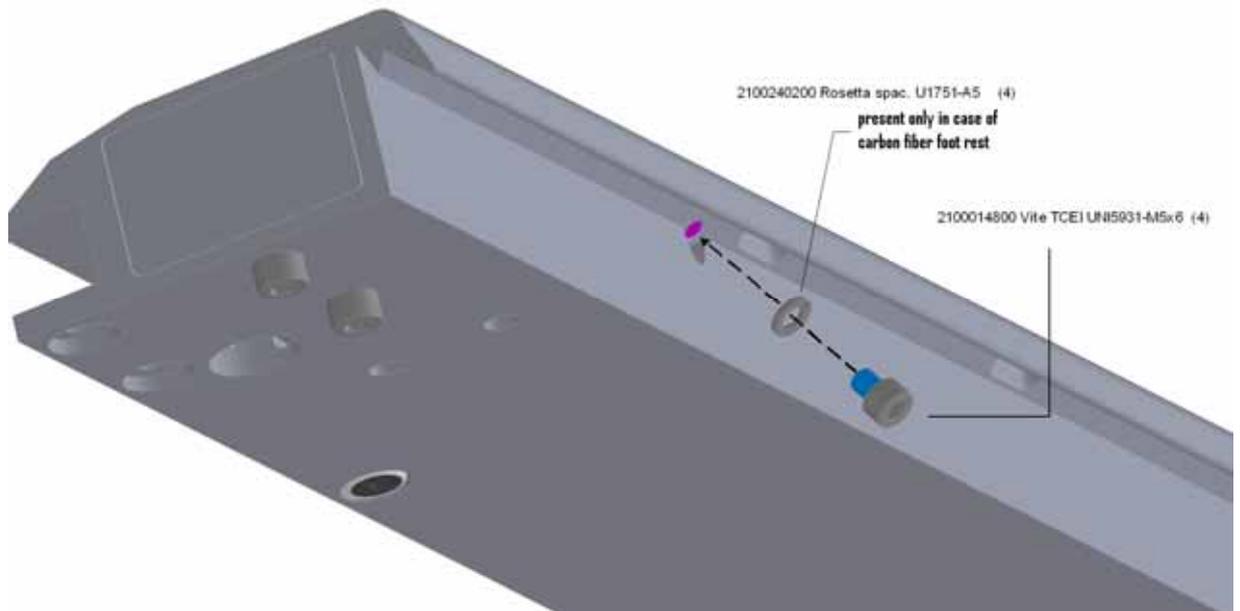
In caso le viti non siano presenti, inserirle come indicato in figura.
 La rondella deve essere utilizzata solo con pedane in fibra di carbonio
Si les vis ne sont pas présentes, insérez-les comme l'illustre l'image.
Les rondelles sont uniquement utilisées pour les repose-pieds en fibre de carbone.

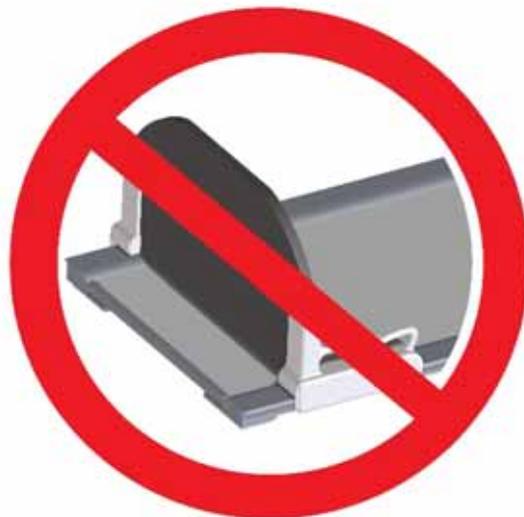
In caso di utilizzo supporto spalle, è necessario rimuovere le viti dalla barella solo dal lato testa paziente. In questo caso applicare sul lato testa il simbolo adesivo indicato

Si un support de repose-épaules est utilisé, il est uniquement nécessaire de retirer les vis du plan d'examen côté tête. Dans ce cas, apposez le symbole ci-dessous côté tête :

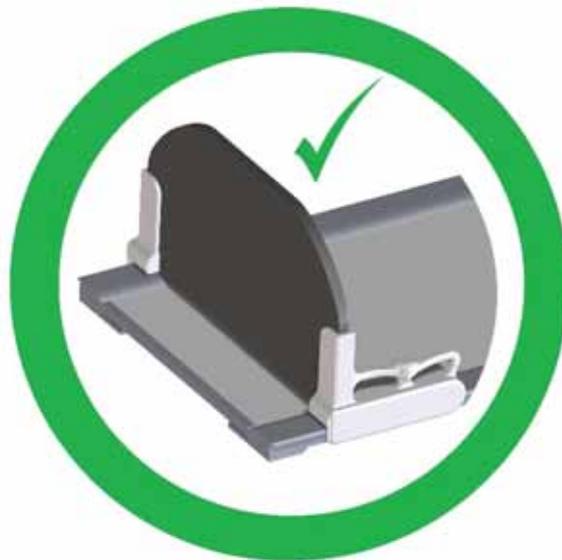
E sul lato piedi il simbolo adesivo

Et le symbole ci-dessous côté pied :

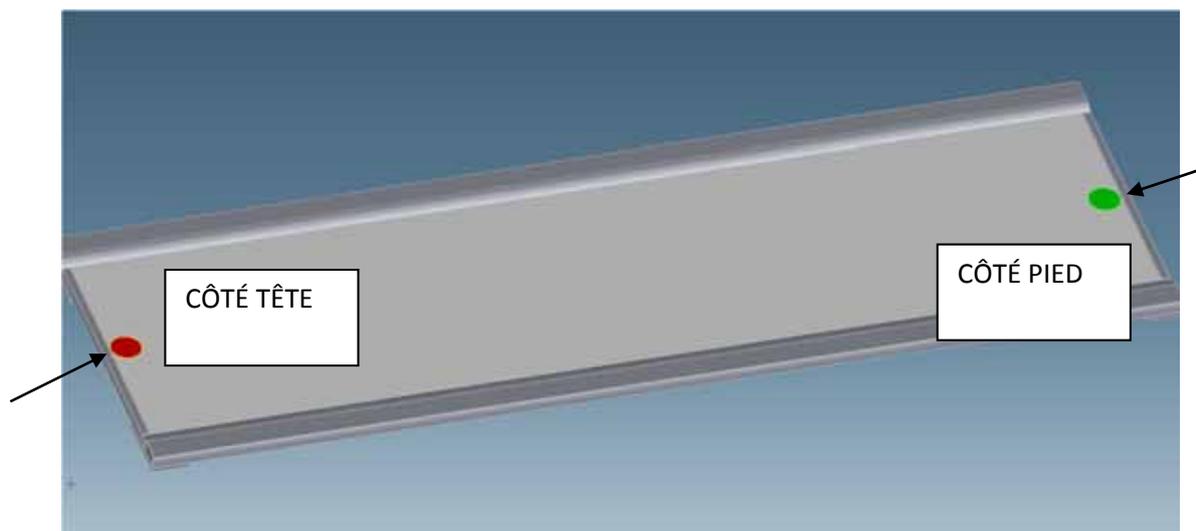
Applicarli come da figura, in modo che siano contro la traversa metallica della barella.

Appelez ces symboles comme l'illustre l'image, de sorte que les adhésifs se trouvent contre la plaque de fer.

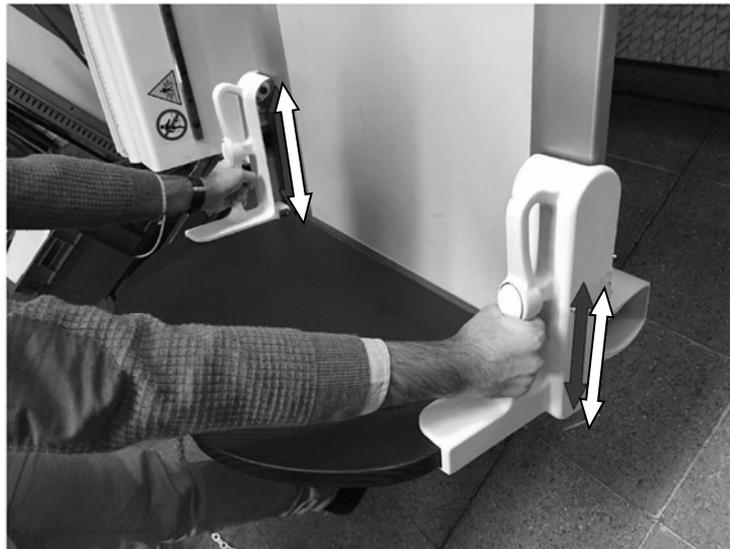
- Check that the accessories are securely fastened before positioning the patient for the examination.
- In case of table equipped with flat tabletop, check that the patient footrest is properly engaged and locked to the table top metallic profile; the correct position is reached when both the unlocking buttons are completely out and it is not possible to see the red line on the buttons area. If the condition is not reached, using the handles, move the footrest without pressing the buttons, until it locks properly (red line on the buttons area no more visible).

After releasing the two pushbuttons, shake the footrest up and down with both hands to ensure it is properly locked.
