URGENT : AVIS DE SÉCURITÉ

Désignation commerciale du produit concerné : **Pied du microscope LX3**
Référence(s) : **8065752560**
Identifiant de l'action corrective de sécurité : **2017.041-ITC**
Type d'action : **Action corrective de sécurité volontaire**

**Pied du microscope Alcon LX3
Formulaire d'ACCUSÉ DE RÉCEPTION
Référence # 2017.041- ITC**

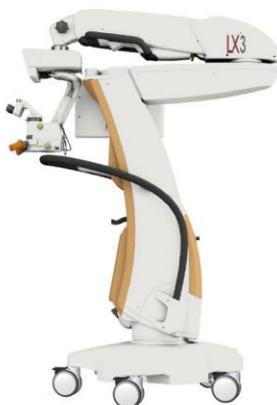
Durant un déplacement au sein de l'établissement, si une roulette venait à se rompre ou se détacher de la base alors que le bras du microscope n'est pas dans sa position verrouillée la plus centrée (comme indiqué sur la figure 1) et que ce bras est déployé dans la direction où se trouve la roulette rompue (comme indiqué sur la figure 2), l'unité pourrait basculer. Cette situation pourrait

Figure 1
Bras articulé du microscope
en position rangée et verrouillée

Durant un déplacement au sein de l'établissement, assurez-vous que le bras articulé du microscope est placé en position rangée et verrouillée par-dessus la base du microscope (tel que montré à la figure 1), et évitez tout choc vigoureux contre les roulettes. Cette mesure permet de répartir le poids de l'unité LuxOR / LX3 sur toutes ses roulettes et d'ainsi réduire la probabilité d'un basculement ou d'une chute de l'unité si une roulette venait à se rompre. Si vous devez transporter votre unité à l'extérieur du site, par exemple dans un autre bâtiment, ou que vous présentez d'ores et déjà des problèmes avec votre unité, veuillez contacter le **SAV Alcon au 01 47 10 12 10** pour obtenir une assistance technique.

1. Durant un déplacement au sein de l'établissement, assurez-vous que le bras articulé du microscope est placé en position rangée et verrouillée par-dessus la base du microscope (tel que montré à la figure 1 ci-dessus), et évitez tout choc vigoureux contre les roulettes durant le déplacement.
2. Faites suivre ces informations dans les plus brefs délais à tous les services de votre organisation qui sont susceptibles d'utiliser le pied de l'unité du microscope LX3.
3. Fournissez une copie de cet avis à toute autre organisation / tout autre lieu où le LuxOR / LX3 a été transporté.
4. Retournez (complété et signé) le **formulaire de réponse** ci-joint à Alcon par fax ou par e-mail.

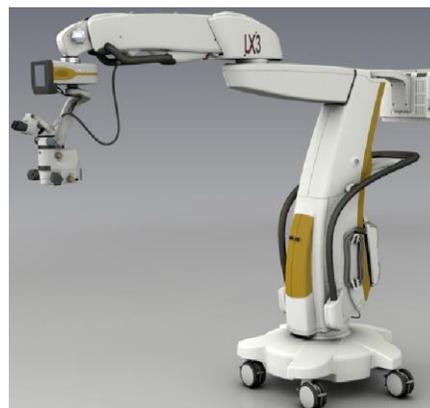
Figure 2
Bras articulé du microscope
en position étendue
