## Avis urgent de sécurité sur le terrain

**Nom du dispositif :** Tige optimys lat. TAV 7 non cimentée  
**ID FSCA n° :** FSCA 17/02  
**Type d'action :** Rappel d'un lot

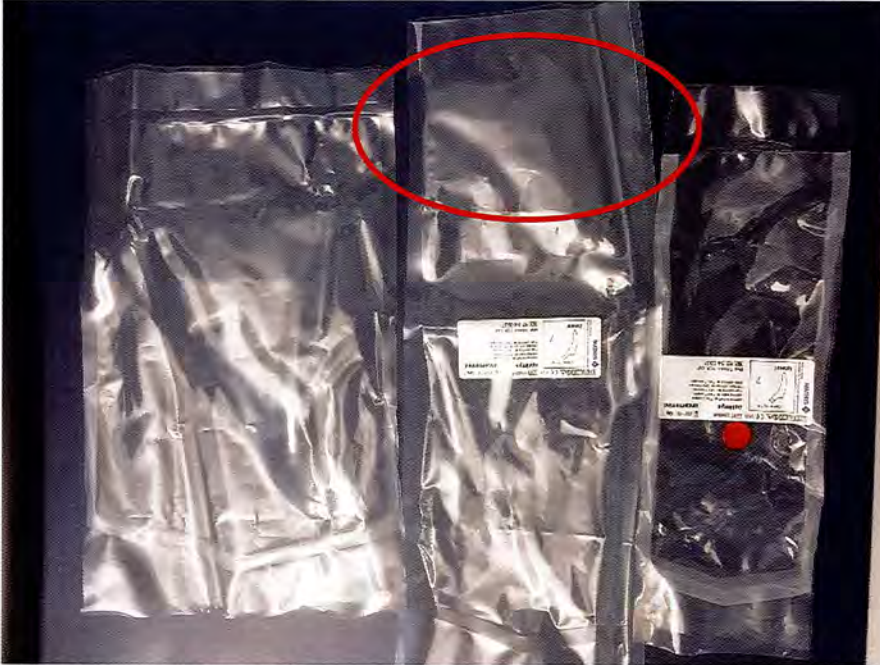
Mathys SA Bettlach a reçu des rapports du marché indiquant que la couture soudée du deuxième emballage pelable (1<sup>e</sup> barrière stérile) est totalement absente.

Figure 1: à gauche : emballage protecteur extérieur ; au centre : deuxième emballage pelable (1<sup>e</sup> barrière stérile ou externe) avec couture soudée manquante ; à droite : troisième emballage pelable (2<sup>e</sup> barrière stérile ou interne)

- Lire attentivement cet avis de sécurité sur le terrain et s'assurer que tous les divisions et postes concernés sont informés de son contenu.
- **Identifier immédiatement et isoler tous les dispositifs non utilisés portant le numéro de référence et de lot indiqué ci-dessus.**

- **Retourner tout dispositif concerné le plus vite possible.** Un représentant Mathys vous contactera afin de vous assister dans cette procédure et vous aider à organiser le remplacement.
