URGENT – NOTIFICATION DE SECURITE**MAQUET VOLISTA
Référence MSA/2017/006/IU**

Date :	26 décembre 2017
Objet :	Détachement du support de la poignée centrale des éclairages opératoires MAQUET VOLISTA
Produits concernés :	Coupoles MAQUET VOLISTA StanOP, Triop et Access.
Résolution :	Maquet propose de remplacer l'interface du support de la poignée centrale de vos éclairages opératoires VOLISTA afin de s'assurer que tous les dispositifs présents sur le marché fonctionnent correctement et en toute sécurité.
Numéros de série concernés :	La liste complète des références et numéros de série potentiellement concernés dans votre établissement figure dans le document joint.
Référence :	MSA/2017/006/IU
Pages :	3

Destinataires :	Correspondant Local de Matéiovigilance. ↳ Diffusion à réaliser pour information auprès : du Directeur de l'Établissement de Santé, du Service Biomédical, de tous les utilisateurs.
Dispositifs médicaux concernés :	Coupoles pour Eclairages opératoires - Gammes MAQUET VOLISTA StanOP, TRIOP et Access - fabriquées avant juillet 2016.
Objet :	Remplacement de l'interface du support poignée centrale.

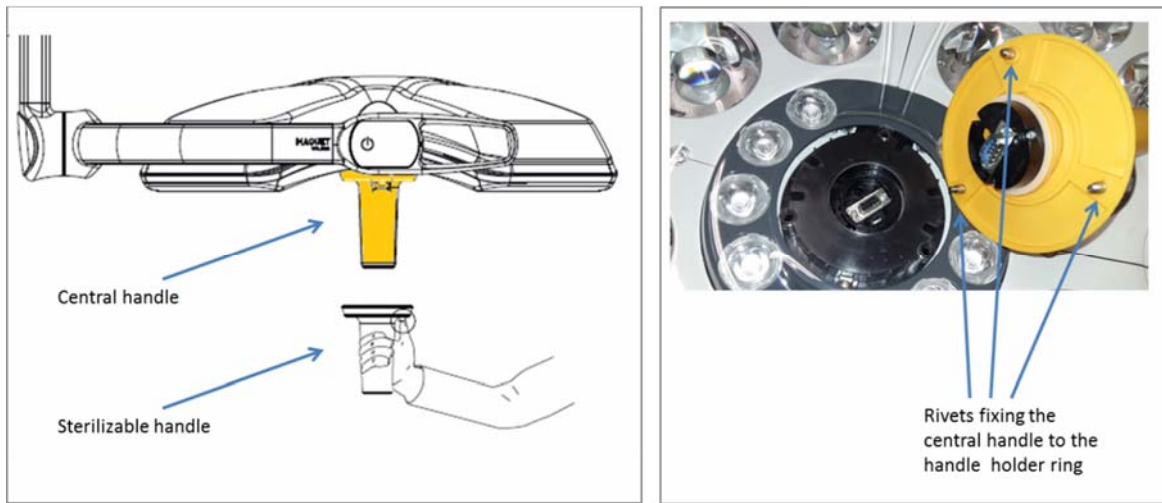
Nous avons reçu des réclamations indiquant que le support de la poignée centrale se détachait facilement de la coupole en cours d'utilisation. Il a été déterminé que l'origine de ce dysfonctionnement était un serrage excessif des vis lors du montage du support poignée, pouvant entraîner un desserrage puis un détachement des rivets de l'interface du support de la poignée centrale.

En cours de manipulation, le support poignée pourrait se détacher complètement de la coupole, si les trois rivets se desserraient simultanément. Dans ce cas, même si la poignée reste dans la main de l'utilisateur, de petites quantités de particules peuvent être générées par l'interface plastique du support. Nos évaluations cliniques ont permis de conclure que bien qu'elle soit faible, il existe une probabilité que ce phénomène puisse engendrer des infections post-opératoires, des granulomes à corps étrangers ou des réactions allergiques, si les particules tombent dans la plaie du patient ou sur un équipement stérile.

Ce problème a été résolu en production par un changement de la conception des rivets (modification de la forme et du surmoulage sur l'interface du support poignée). Concernant les dispositifs fabriqués avant l'application de cette modification en production, nous estimons qu'à long terme il pourrait exister un risque potentiel et voulons éviter que nos clients soient confrontés à l'apparition de tout évènement associé. Cette action consiste à remplacer l'interface actuelle du support poignée centrale, avec celle nouvellement conçue.

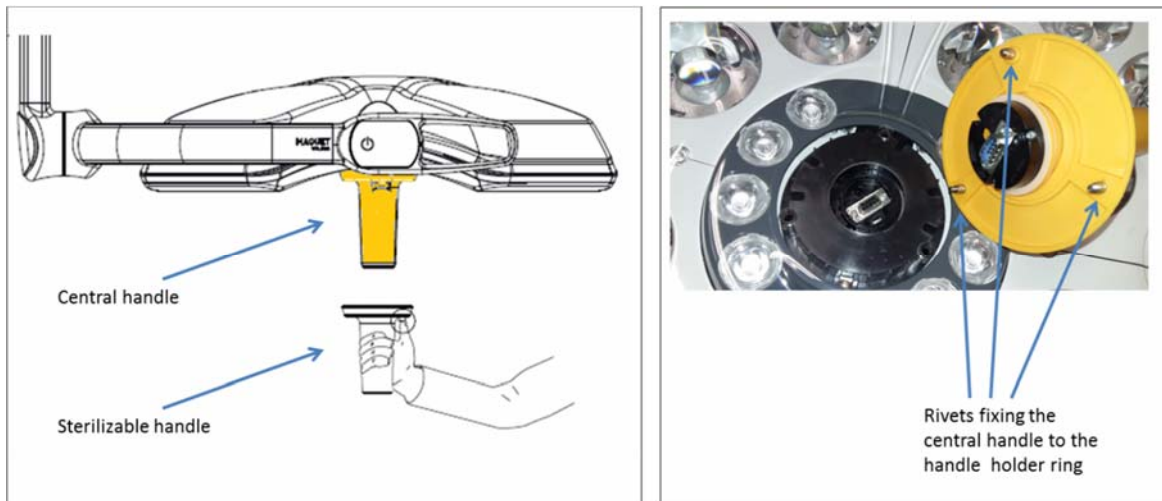
Nous avons reçu des réclamations indiquant que le support de la poignée centrale se détachait facilement de la coupole en cours d'utilisation. Il a été déterminé que l'origine de ce dysfonctionnement était un serrage excessif des vis lors du montage du support poignée, pouvant entraîner un desserrage puis un détachement des rivets de l'interface du support de la poignée centrale.

En cours de manipulation, le support poignée pourrait se détacher complètement de la coupole, si les trois rivets se desserraient simultanément. Dans ce cas, même si la poignée reste dans la main de l'utilisateur, de petites quantités de particules peuvent être générées par l'interface plastique du support. Nos évaluations cliniques ont permis de conclure que bien qu'elle soit faible, il existe une probabilité que ce phénomène puisse engendrer des infections post-opératoires, des granulomes à corps étrangers ou des réactions allergiques, si les particules tombent dans la plaie du patient ou sur un équipement stérile.

Ce problème a été résolu en production par un changement de la conception des rivets (modification de la forme et du surmoulage sur l'interface du support poignée). Concernant les dispositifs fabriqués avant l'application de cette modification en production, nous estimons qu'à long terme il pourrait exister un risque potentiel et voulons éviter que nos clients soient confrontés à l'apparition de tout évènement associé. Cette action consiste à remplacer l'interface actuelle du support poignée centrale, avec celle nouvellement conçue.
