NOTE DE SECURITE URGENTE

Actionneur de valve de l'automate Exacta-Mix™ 2400 de Baxa Corporation

Date: 3 juin 2008

Alerte de sécurité pour l'automate Exacta-Mix™ 2400

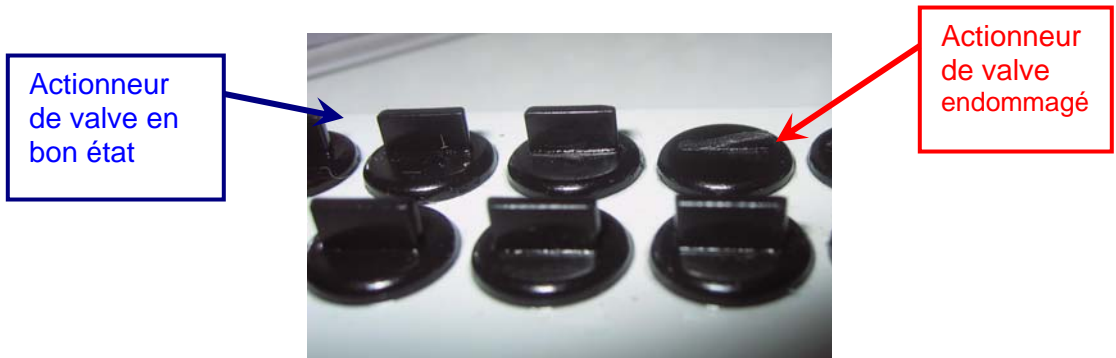
Les actionneurs de valve font partie du module principal. Des ensembles de valves sont placés sur les actionneurs de valves. Les actionneurs de valves ouvrent et ferment chaque valve afin que le fluide puisse être libéré.

Dans certaines conditions, l'utilisation d'un automate EM2400 ayant un actionneur de valve endommagé peut conduire à ce qu'une valve reste ouverte. L'actionneur de valve se positionne alors en position fermée. **Toutefois, si l'actionneur de valve est endommagé, la valve elle même peut ne pas se fermer du fait que l'actionneur n'est pas assez engagé pour fermer la valve, et, dans ce cas, la valve peut rester ouverte sans que l'utilisateur ne soit averti.**

Lors du nettoyage du mélangeur, ou avant d'installer l'ensemble de valves, inspectez les actionneurs de valves et assurez-vous qu'ils sont complètement intacts. **N'utilisez pas le module principal si un des 24 actionneurs de valves est endommagé.** Contactez le support technique pour le remplacement du module principal.

Inspectez tous les actionneurs de valves avant la mise en place et après le retrait afin de vous assurer qu'ils ne sont pas tordus ou endommagés. N'utilisez pas l'automate si les actionneurs de valves sont endommagés ou tordus.
