A l'attention des Services Economiques
Guide de vérification de bon fonctionnement
Valves Ambu PEEP 10 – Notice de Sécurité

REF/Catalogue A000 138 000, A137 001 000 & 137 000 501

Procédure d'inspection Ambu PEP 10

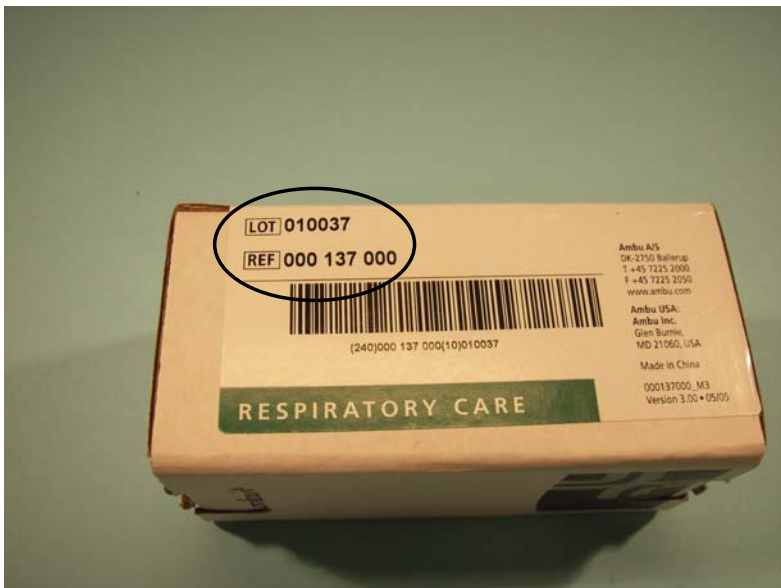
Regardez l'étiquette montrée sur la photo n°1 et lisez la référence et le numéro de lot. Si ces numéros figurent sur la liste présentée plus bas, retirez le produit.

Photo 1: Référence et numéro de lot sur l'emballage

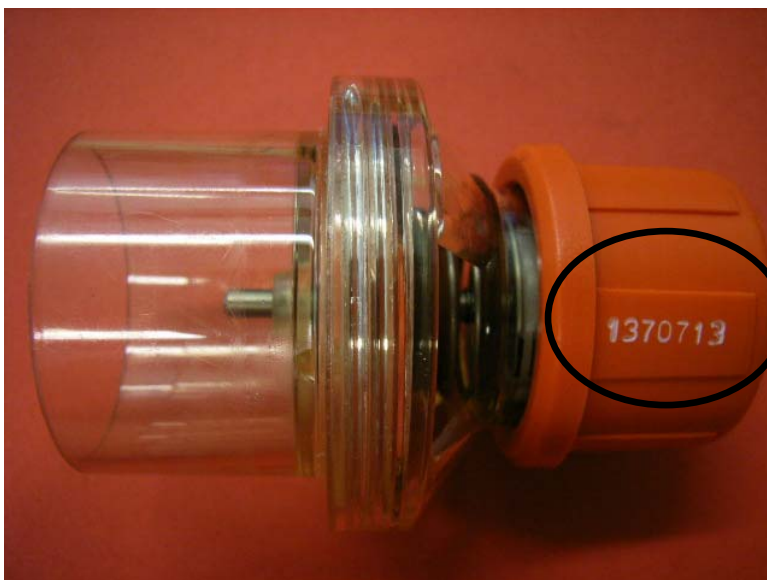
Recherchez le numéro de lot comme montré sur la photo ci-dessous. Si ce numéro figure sur la liste présentée plus bas, retirez le produit.

Photo 2: numéro de lot sur le produit

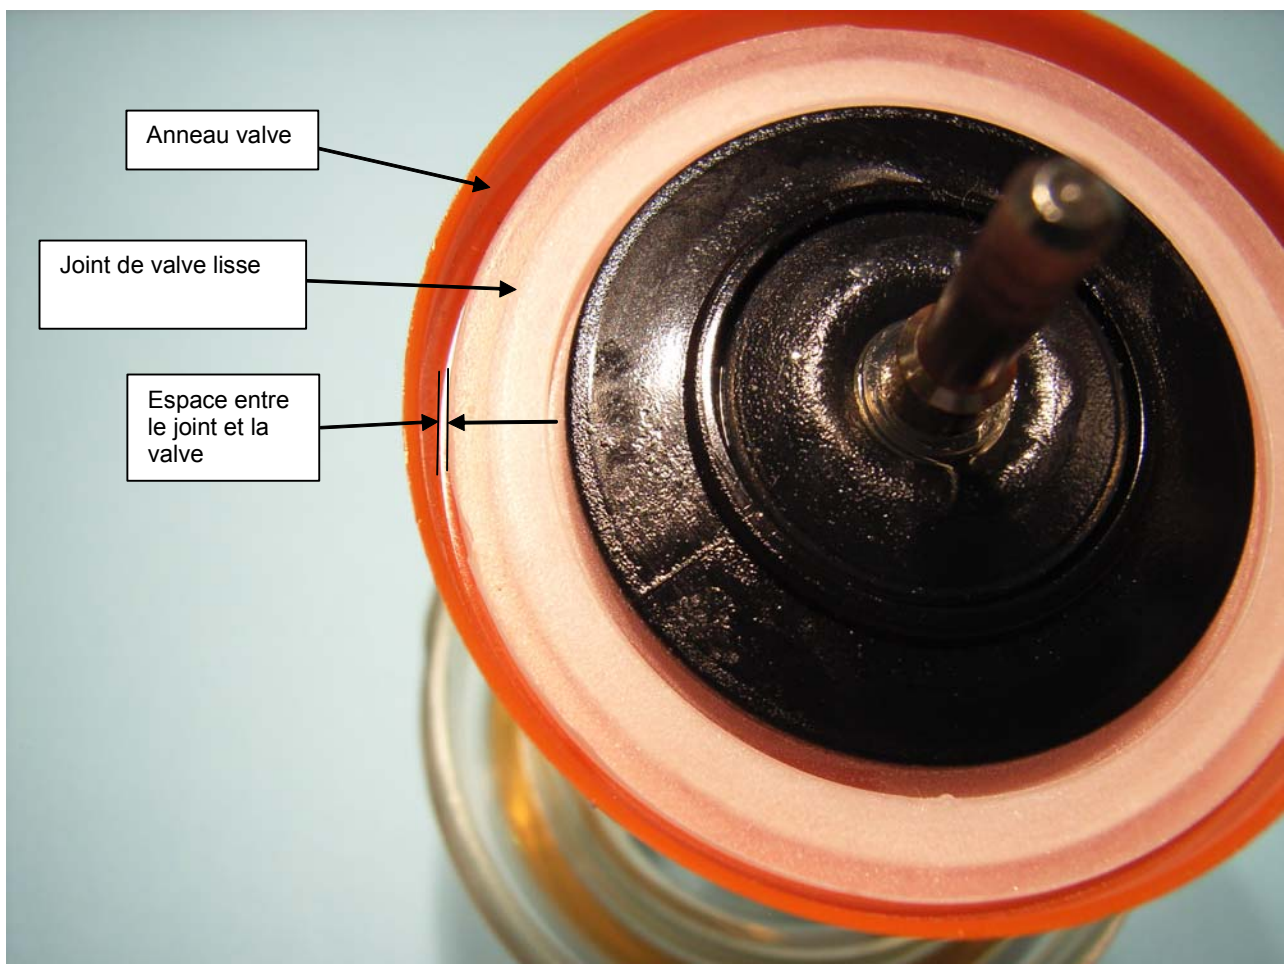
Démontez la valve PEP et inspectez le corps interne à la lumière ou avec une loupe si possible.

- Observez l'anneau de la valve et son joint
- Observez comment le joint blanc est positionné à l'intérieur de l'anneau
- Si le bord extérieur du joint présente un espace visible de 0.5 mm environ sur l'une des parties de sa circonférence avec l'anneau, le produit est bon.
- S'il n'y a pas d'espace, le produit est défectueux et doit être retiré.
- Le joint blanc doit être lisse.

Photo 3: Photo d'un produit sans défaut

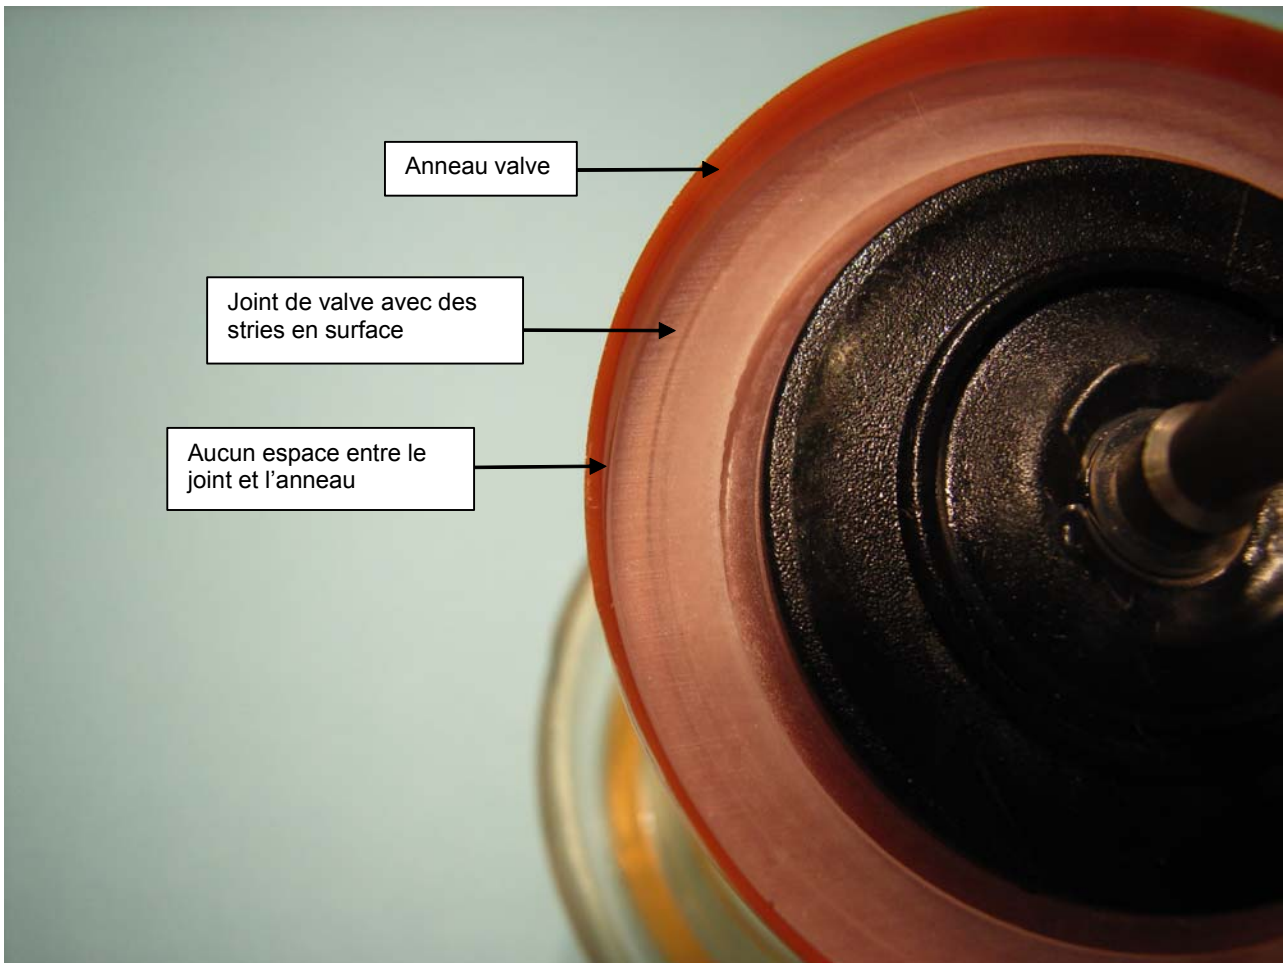
Identification d'un produit défectueux montré sur la photo 4

- S'il n'y a aucun espace entre l'anneau et le joint, le produit doit être retiré.
- Les joints défectueux présentent des stries en surface, visibles à l'oeil nu.

Figure 4: Photo d'une valve défectueuse
