Avis urgent relatif à la sécurité

Fauteuil roulant électrique Permobil M300 PS, C300 PS, C350 PS

Identificateur FSCA : 6.6.2-2018-63488

Date : 17 08 2018

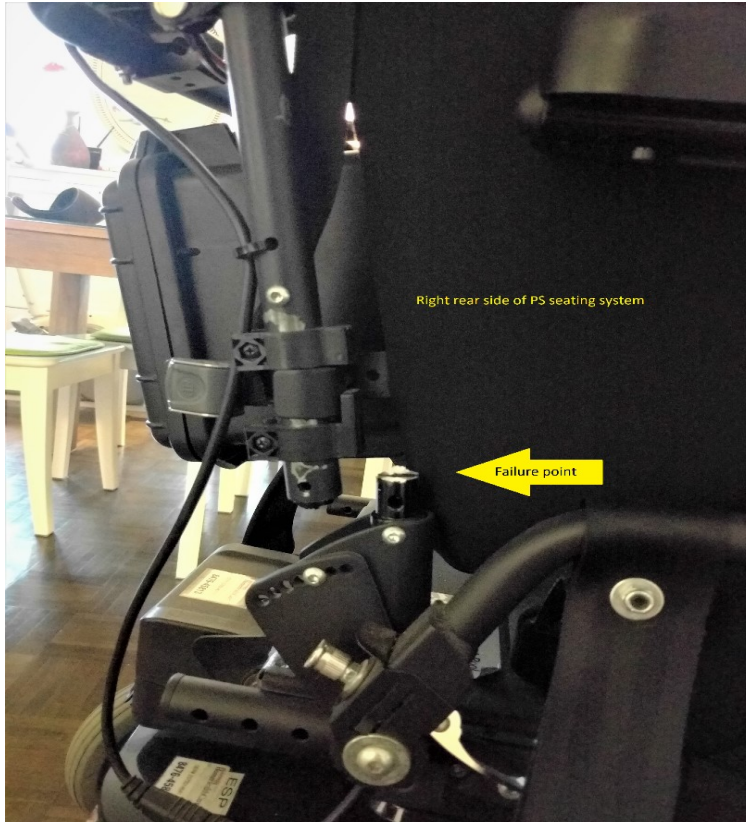
Illustration 1 avec le problème

Nous avons pris cette décision, car les barres télescopiques du dossier peuvent se rompre dans certains cas. Les barres télescopiques du dossier permettent de régler la hauteur de ce dernier. Si l'une ou les deux barres télescopiques de support dorsal sont défectueuses, l'utilisateur risque de tomber en arrière et de se blesser.

Barre télescopique du dossier PS avec le problème (illustration 1) et barre télescopique du dossier PS sans le problème (illustration 2).

Les mesures correctives consisteront à réparer les barres télescopiques.

Pour chaque fauteuil roulant électrique affecté qui est localisé avec succès, un kit avec des pièces de rechange sera fourni gratuitement par Permobil.

Le kit contient une description du *Kit d'entretien des barres télescopiques* et dont la référence est 1835118.
