INFORMATION DE SÉCURITÉ Référence Olympus : QIL 151-010

Objet: INSTRUCTIONS DE MANIPULATION POUR LA VALVE D'ASPIRATION
À USAGE UNIQUE MAJ-209

Annexe au mode d'emploi de la valve d'aspiration MAJ-209 Instructions de manipulation pour prévenir la rupture de la valve d'aspiration MAJ-209

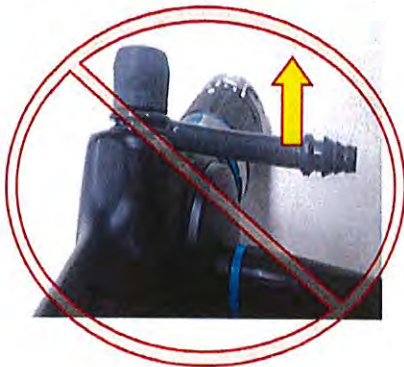
- Quel mouvement du raccord de la valve d'aspiration MAJ-209 doit être évité pour prévenir la rupture de la valve ?
 - Eviter de pousser la pipe de la valve d'aspiration vers le haut.
