2019-04-02 | 2018-025 |

Mesure préventive et corrective : Table d'opération mobile MEERA

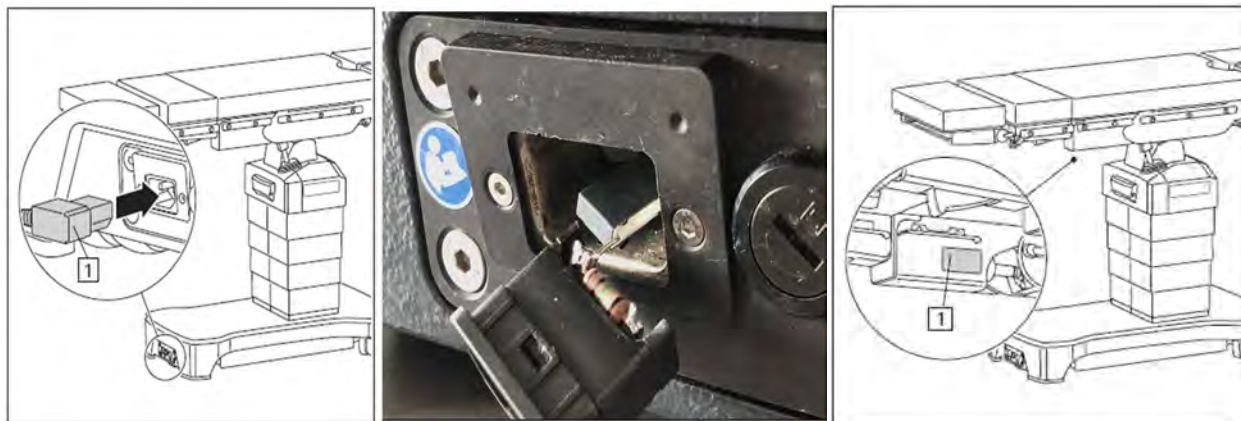
Dans le cadre de notre programme de surveillance du marché, des dysfonctionnements relatifs à des Tables d'opération MEERA ont été signalés à Getinge. La partie en plastique de la prise IEC 60320-1 de la table d'opération avait été arrachée du boîtier métallique, et des composants électroniques avaient alors été exposés. Voir Figure 1 ci-dessous.

Pour les cas où la prise d'alimentation secteur ait été arrachée mais que le câble d'alimentation soit toujours connecté à la prise électrique (source d'alimentation), l'utilisateur ou une tierce personne pourrait alors recevoir une décharge électrique en touchant les composants électroniques exposés.

Trois cas de chocs électriques ont ainsi été signalés à Getinge. Pour tous ces cas, aucune blessure permanente n'a été rapportée à Getinge.

Figure 1 : Position de la prise d'alimentation secteur sur la table d'opération/ Prise d'alimentation arrachée avec composants électroniques exposés/ Position de l'étiquette produit sur la Table d'opération mobile MEERA (avec N° de série)

Si la partie en plastique de la prise d'alimentation secteur est arrachée, n'essayez pas de la remettre dans le boîtier. Si certains composants électroniques sont exposés, ne les touchez pas. Nous vous demandons dans ce cas de bien vouloir appeler votre Service Après-Vente local afin de programmer l'intervention de réparation de la table.

Une solution technique permettant de corriger ce défaut a été développée.

Getinge lancera une action immédiate pour toutes les Tables d'opération MEERA concernées, énumérées plus haut. Votre représentant Getinge vous contactera afin de planifier l'intervention de mise à jour de votre dispositif.

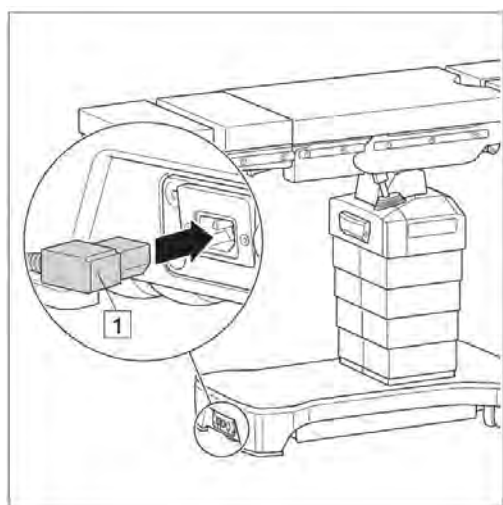
Créer une connexion au réseau

- Brancher le câble du secteur compris dans la livraison sur la table d'opération mobile (1).
- Puis brancher la fiche secteur dans la prise de courant.
 - ✓ Le voyant de l'affichage d'état de raccordement sur le tableau de commande prioritaire est vert.
 - ✓ Les accumulateurs de la table d'opération mobile sont en cours de charge.
 - ✓ La fiche de contact doit toujours être accessible afin de pouvoir à tout moment débrancher la table d'opération du réseau électrique.

Déconnecter la ligne réseau

- Débrancher la prise mâle de la prise réseau.
- Retirer le câble du secteur de la table d'opération.

Figure 2 : Extrait du Manuel d'utilisation (branchement et débranchement du câble d'alimentation secteur)

Jusqu'à ce que toutes les mesures aient été prises, un contrôle visuel et fonctionnel doit être effectué par une personne formée, avant toute utilisation. En outre les recommandations du Manuel d'utilisation concernant le branchement et le débranchement à la prise électrique (source d'alimentation) devront impérativement être respectées. Voir Figure 2 ci-dessous.
