URGENT – ACTION CORRECTIVE DE SECURITE

Référence GE Healthcare : FMI 12283

Objet : **Senographe Pristina avec l'option Serena – Glissement potentiel du dispositif de biopsie lors de la rotation du statif au cours d'une procédure de biopsie.**

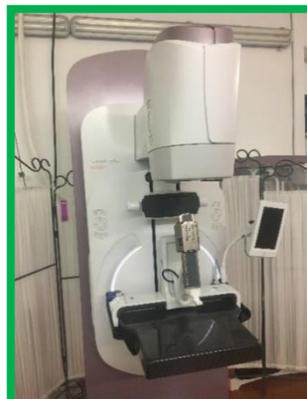
Figure n° 1 – Position acceptable du statif pour la procédure de biopsie : l'angle d'inclinaison du statif du Senographe Pristina est de 0°. Approche verticale.

- Vous pouvez continuer à effectuer des procédures de biopsie si le statif du Senographe Pristina est vertical lors des procédures de biopsie, avec une approche horizontale ou verticale. Voir Figure n° 1 et n° 2.
- **N'utilisez pas** votre système Pristina Serena avec un statif tourné à **un angle autre que 0°**, pour effectuer des procédures de biopsie. Voir Figure n° 3 et Figure n° 4.

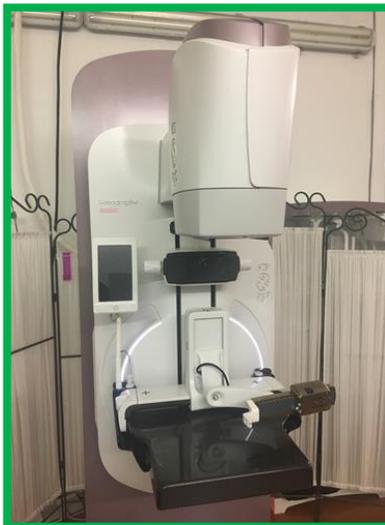
Figure n° 2 – Position acceptable du statif pour la procédure de biopsie : l'angle d'inclinaison du statif du Senographe Pristina est de 0°. Approche horizontale.

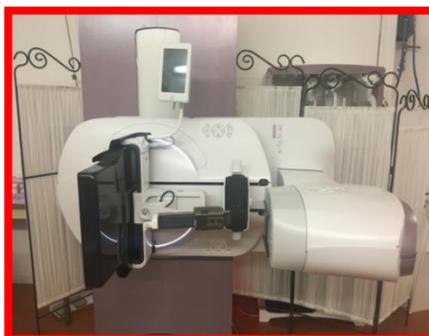
Figure n° 3 – N'utilisez pas la rotation du statif pour la procédure de biopsie : l'angle d'inclinaison du Senographe Pristina est de 90°.

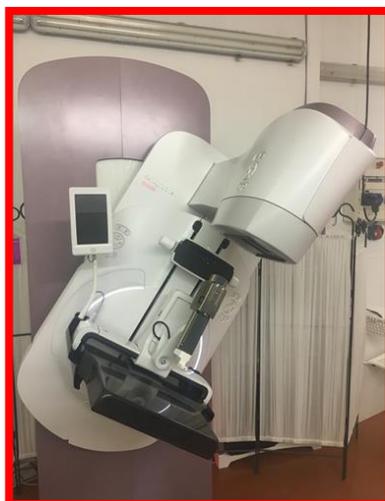
Figure n° 4 – N'utilisez pas la rotation du statif pour la procédure de biopsie : Statif du Senographe Pristina à **TOUT angle de rotation autre que 0°.**
