URGENT : AVIS DE SÉCURITÉ –
MMS-19-1572

Pousse-seringues ambulatoires T34™ et T34L™ (T60™)

Annexe 1 – Addenda au mode d’emploi des pousse-seringues ambulatoires T34™ et T34L™ (T60™)

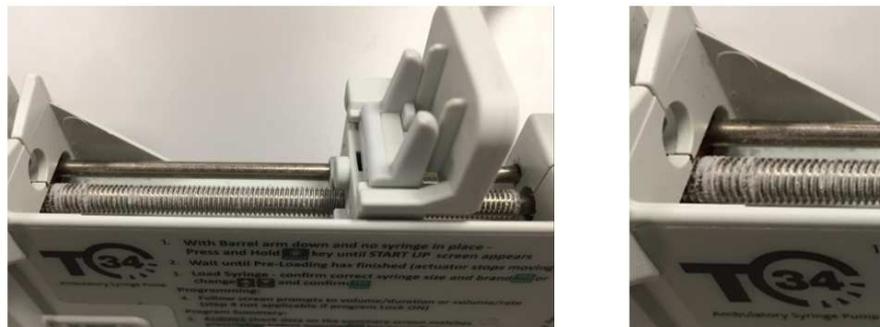
D'après les informations issues de la surveillance post-commercialisation, BD/CME a constaté que le mécanisme bloc-moteur du pousse-seringue pouvait être affecté par un phénomène « d'usure » au fil du temps. Ce phénomène provoque, **pendant les perfusions, des situations qui ne déclenchent pas l'alarme du pousse-seringue**.

Le problème peut être observé lorsque l'actionneur ne se déplace pas au moment où la vis-mère tourne, ce qui entraîne une absence possible de pression dans le piston de la seringue nécessaire à l'administration de son contenu. À l'origine du problème, l'usure suffisamment importante de l'écrou de l'actionneur qui s'arrête ou perd de son adhérence sur la vis-mère en raison de l'irrégularité du revêtement de la vis-mère. L'effet « d'usure » est visible à mesure que la vis-mère use progressivement l'écrou plastique de l'actionneur, ce qui se traduit par le dépôt de débris de plastique blancs le long de la vis-mère (voir Figure 1 ci-dessous).

Figure 1 : Vis-mère et débris de plastique blancs

BD/CME a révisé le mode d'emploi afin d'y faire figurer des instructions spécifiques invitant les utilisateurs à vérifier la présence de débris de plastique blancs sur la vis-mère durant l'installation du pousse-seringue (Annexe 1). Par ailleurs, BD/CME a mis à jour les instructions du manuel d'entretien technique qui soulignent les modifications apportées aux processus de maintenance et de réparation invitant à vérifier la présence de

débris de plastique blancs sur la vis-mère et à remplacer préventivement la vis-mère et/ou l'ensemble bloc-moteur le cas échéant. Il convient d'inspecter le pousse-seringue **avant utilisation à la recherche de débris de plastique blancs**. Les utilisateurs chargés de l'installation du pousse-seringue doivent reconstrôler le débit et le volume de perfusion afin de vérifier qu'ils sont conformes à la prescription, en raison du fait que les pompes **n'alerteront pas** l'utilisateur en cas de perfusion insuffisante.

BD/CME remplacera toutes les unités concernées (actionneur/vis-mère) à l'intérieur du pousse-seringue ou le pousse-seringue lui-même.

Inspectez la vis-mère avant utilisation (cf. 3.2 Description du pousse-seringue, point 4). La présence de débris de plastique blancs sur la vis-mère indique une usure du mécanisme du pousse-seringue. Par conséquent, cessez d’utiliser le pousse-seringue et renvoyez-le pour réparation.
