**Notification urgente  
(FSCA)  
Mesures correctives**  
Mesures immédiates requises

Nom du produit	Référence
ARCHITECT i2000 System	8C89
ARCHITECT i2000SR System	3M74
Concentré de tampon de lavage (1 l)	6C54-58
Concentré de tampon de lavage (10 l)	6C54-88
Kit de mise à la terre du mécanisme de la zone de lavage	7-201369-01 (pièce de rechange)

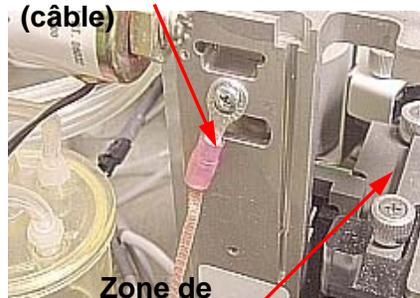
Sur la base d'un signalement unique d'un client et de notre étude interne, nous avons déterminé que dans certaines conditions spécifiques (telles que des éclaboussures, des fuites, ou une maintenance inappropriée) sur les analyseurs **ARCHITECT i2000 ou i2000SR**, le concentré de tampon de lavage (contenant de l'azide de sodium) peut entrer en contact avec les cordons antistatiques (câbles) du mécanisme de la zone de lavage sur l'une ou les deux zones de lavage. Le cuivre présent dans le cordon antistatique peut entraîner une corrosion de ce dernier. La substance chimique instable (azide de métal) qui se forme alors, rend le cordon antistatique sensible à la pression directe ou à un choc.

**Cordon antistatique (câble)**

**Zone de lavage**

Les cordons antistatiques présentant les phénomènes de corrosion décrits ci-dessus, peuvent réagir à un choc ou à une autre forme de pression en projetant des particules. Veuillez suivre les procédures en vigueur dans votre laboratoire liées à l'utilisation de l'équipement de protection personnel (lunettes de sécurité, blouse de laboratoire, gants, etc.).

Lors de la procédure de maintenance hebdomadaire *6015 Nettoyage manuel aiguilles zones lav.*, examinez l'état du cordon antistatique. Si le câble présente une corrosion, **NE LE TOUCHEZ PAS**. Veuillez contacter Abbott Diagnostics immédiatement au 01 45 60 25 50.
