URGENT – ACTION CORRECTIVE DE SECURITE

Référence GE Healthcare: FMI 12150

Objet: **Systèmes d'imagerie cardiovasculaire Innova® 2000** : problème de mesure SID (distance source-image)

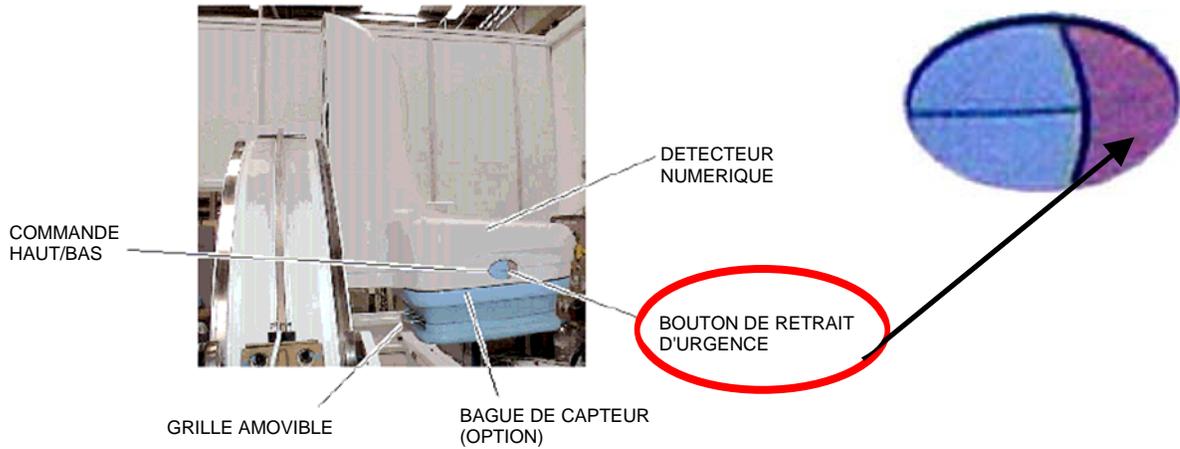
Comme décrit dans le manuel d'utilisation livré avec le système Innova 2000, **l'un des boutons de retrait d'urgence doit être utilisé pour déplacer le détecteur vers la position la plus haute afin de récupérer les rayons X** suite à un problème de mesure SID (distance source-image). Trois boutons de retrait d'urgence se trouvent sur les systèmes Innova 2000 (un du côté gauche, un au milieu et un du côté droit du détecteur). Il s'agit des boutons violets (voir photo ci-dessous).

Le déplacement du détecteur vers la position la plus haute à l'aide du bouton de retrait d'urgence permettra de récupérer les rayons X suite à ce problème. Si cette procédure n'est pas suivie, les écrans des moniteurs de la salle d'examen ainsi que ceux de la salle de commande deviennent noirs, ce qui oblige l'arrêt de l'examen. Une intervention du service maintenance est nécessaire.

Une fois l'examen terminé, veuillez contacter immédiatement le service de maintenance car une assistance est nécessaire pour récupérer les fonctionnalités complètes du système.

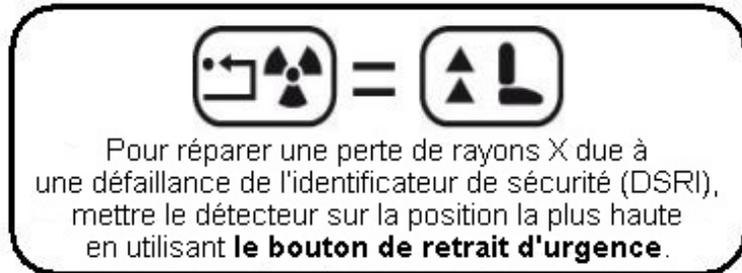
GE Healthcare apposera sur le détecteur l'étiquette ci-dessous afin de rappeler aux utilisateurs comment récupérer les rayons X suite à un problème de mesure SID (distance source-image). Un représentant du service après-vente GE Healthcare vous contactera afin de convenir d'un rendez-vous pour appliquer cette correction. Cette correction sera réalisée à notre charge.
