**Sacs de recueil RECEPTAL en PVC - Précautions avant utilisation
Information / recommandation destinée aux directeurs des établissements de
santé, correspondants locaux de matériovigilance, pharmaciens et utilisateurs
des services concernés**

Le 25 juin 2010

REFERENCE	DESCRIPTION
L2129701	Sac de recueil d'aspiration RECEPTAL 1 l PVC
G9159701	Sac de recueil d'aspiration RECEPTAL 2 l PVC
E0989701	Sac de recueil d'aspiration RECEPTAL 2 l PVC
F8069701	Sac de recueil d'aspiration RECEPTAL 2 l PVC

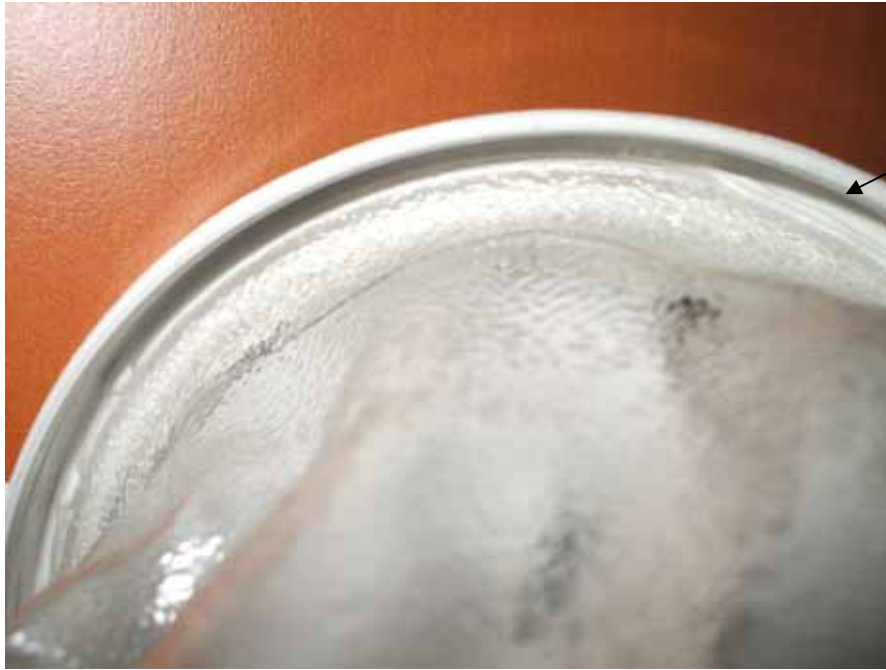
L'examen des dispositifs concernés a permis de déterminer que, lors de la fabrication, un mauvais alignement du sac avec le couvercle est à l'origine du dysfonctionnement (voir la photo). Cette anomalie rend la connexion entre le couvercle du sac et le bord du réceptacle non hermétique empêchant ainsi un vide complet. Les investigations ont permis de déterminer qu'un peu moins de 10% des sacs présentait ce mauvais alignement.

*Photo : Image montrant le mauvais alignement du sac avec le couvercle (voir la flèche).
En haut le sac est correctement positionné alors que sur la droite il y a un espace.*

- la mise en place, à partir du lot 87211KZ, d'un réglage machine et d'un contrôle qualité supplémentaire afin de s'assurer de la conformité de l'alignement,

- le remplacement des sacs en PVC de 2 litres par des sacs en polyéthylène (PE), non affectés par ces incidents. Les sacs de 1 litre n'ayant pas leur équivalent en PE, les établissements de santé ont été contraints d'utiliser des sacs en PVC, potentiellement défectueux, en attendant la livraison des nouveaux lots. Celle-ci a débuté à ce jour, en priorité pour les sacs de 1 litre.

Hospira rappelle la nécessité de contrôler, avant utilisation, le dispositif d'aspiration Receptal. Le sac doit faire l'objet d'un contrôle visuel et être testé au moment de sa préparation c'est à dire lors du montage du sac sur le réceptacle. En effet, le mauvais alignement et/ou le dysfonctionnement peuvent être détectés par les vérifications suivantes :

1. lors de l'assemblage, vérifier la face inférieure du couvercle afin de s'assurer que le sac est bien aligné et que la connexion est conforme (voir photo n°1)
2. après branchement au vide mural, vérifier que la force requise du vide est atteinte et qu'il n'y a pas de perte d'aspiration

Tout dispositif présentant un mauvais alignement ou une perte d'aspiration après branchement au vide, ne doit pas être utilisé et doit être jeté.
