Objet: Action corrective concernant les platines tibiales d'essai Scorpio

Références produits : 3750-0003, 3750-0004, 3750-0005, 3750-0006, 3750-0007, 3750-0009, 3750-0011, 3750-0013

N/Réf. : RA2009-265

BULLETIN CORRECTIF PRODUIT RA2009-265 Platines Tibiales d'essai Scorpio

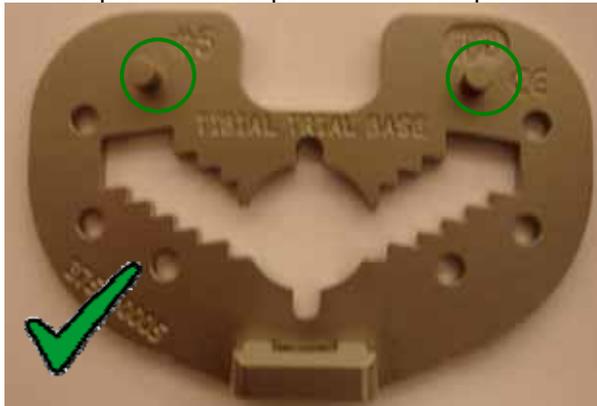
Figure 1 - Platine tibiale d'essai non-détériorée

- S'assurer que les deux picots sont bien présents lors de chaque assemblage (la Figure 1 représente une platine tibiale d'essai non-détériorée). Une platine tibiale d'essai détériorée peut être identifiée par un picot brisé ou dissocié (les Figures 2 et 3 présentent respectivement des picots rompus ou dissociés).

- Immédiatement après le retrait de la platine tibiale d'essai, s'assurer que les deux picots sont bien présents sur chaque assemblage (la Figure 1 représente une Embase tibiale non-détériorée). Une embase détériorée peut être identifiée par un picot brisé ou dissocié (les Figures 2 et 3 présentent respectivement des picots rompus ou dissociés).

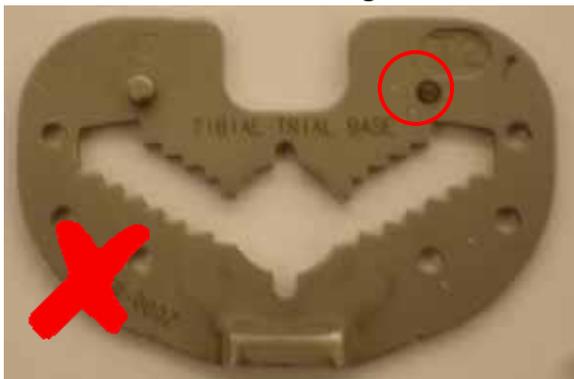
Figure 2 - Platine tibiale d'essai détériorée
Picot rompu

Il a été identifié que les picots localisés sur les platines tibiales d'essai peuvent se casser ou se dissocier du corps principal de l'instrument.

Si, à tout moment au cours de l'inspection, une platine tibiale d'essai est identifiée comme détériorée, immédiatement cesser de l'utiliser et prendre contact avec Stryker France pour l'enregistrement d'une déclaration de matériovigilance.

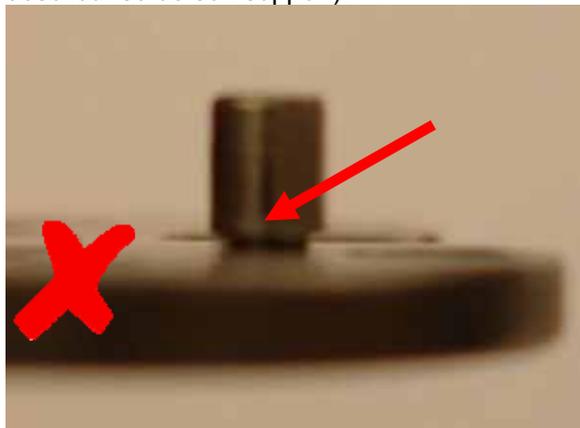
Figure 4 - Picot désolidarisé du support

1. Saisir un picot du bout des doigts et tenter de le retirer. Le picot doit être bien fixé et immobile. Répéter l'opération avec le deuxième picot. Le picot désolidarisé ou mobile est considéré comme détérioré (la Figure 4 représente un picot désolidarisé de son support).

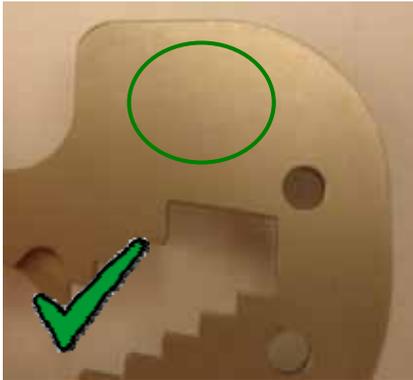
Figure 5 - Face arrière acceptable située derrière le picot

2. Examiner les deux côtés de la face distale/inférieure de l'embase en recherchant d'éventuelles craquelures dans la région située derrière chaque picot (sur la face arrière). Ces régions doivent être lisses et ne présenter aucune érosion par piqûres (les Figures 5 et 6 représentent respectivement des vues acceptable et inacceptable de la face inférieure de l'Embase).
