Risque potentiel sur les lits médicalisés  
Modèles 2080, 3010, 3080 des années 2000 à 2002

# Notice de montage : protecteurs d'arêtes pour courroie de sécurité

## Modèles 2080, 3010, 3080 des années 2000 à 2002

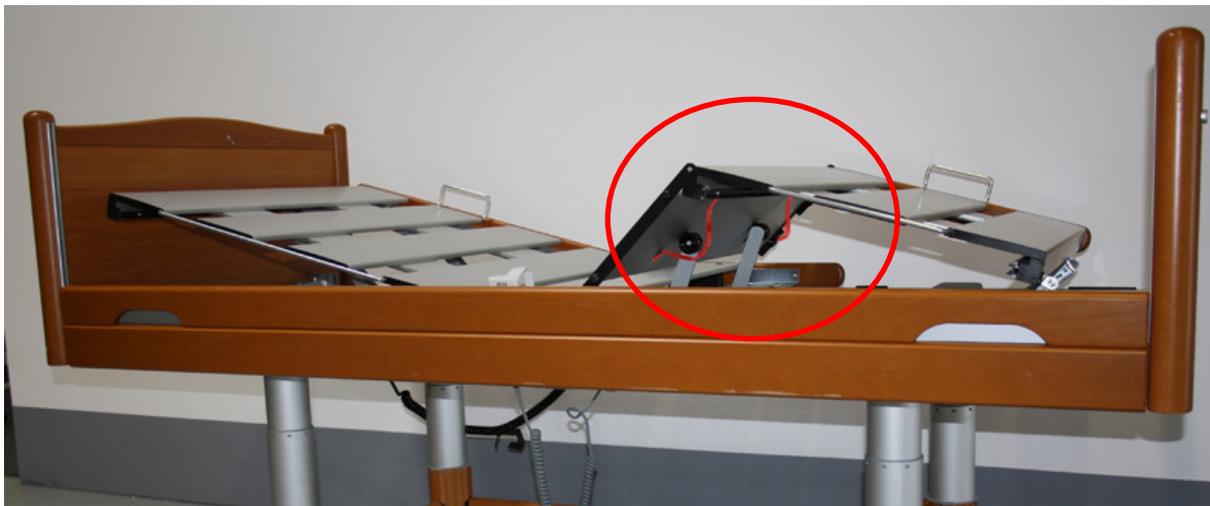
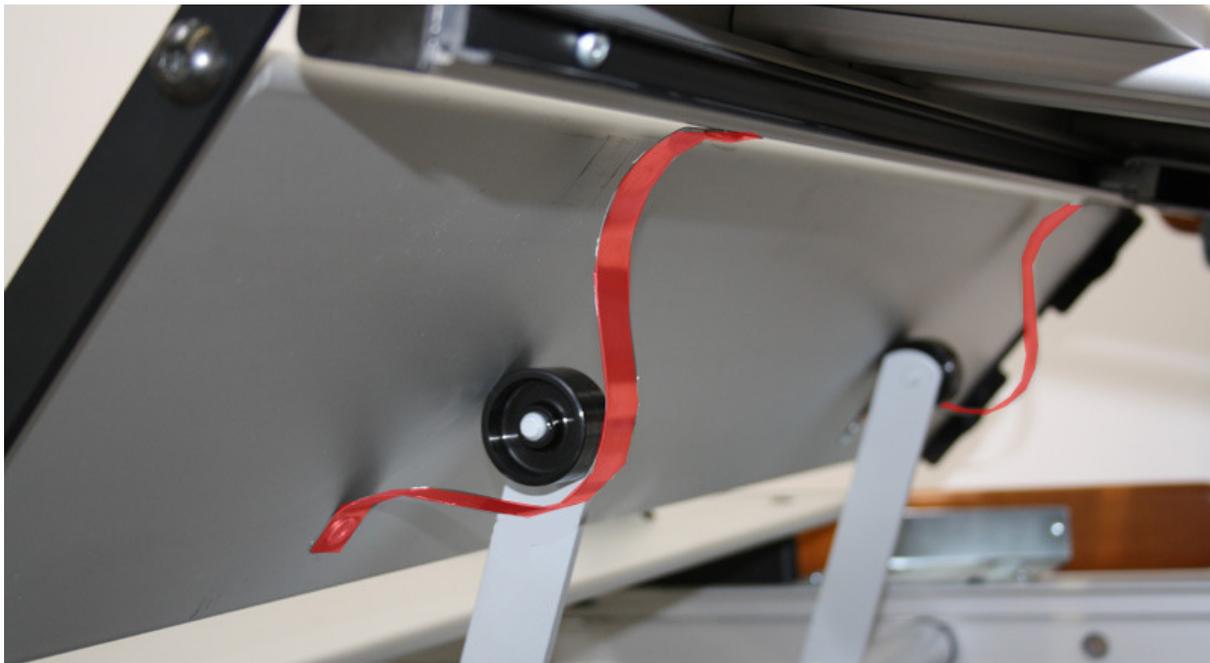
L'endroit dont il est question (marqué en rouge) se trouve sous le plan de couchage, entre le siège et le relève-cuisses du lit.
