**URGENT: NOTIFICATION DE SECURITE**  
Référence: MCV-2011-48

<b>DESTINATAIRES:</b>	Correspondants Locaux de Matéiovigilance. ↳ Diffusion à réaliser pour information auprès : du Directeur de l'Etablissement de Santé, de tous les utilisateurs, du Service Biomédical.
<b>DISPOSITIFS MEDICAUX CONCERNES:</b>	Toutes les consoles HL 20 avec : ▪ 4 pompes et ▪ 5 pompes. Années de fabrication : antérieures à 2011.
<b>OBJET:</b>	Infiltration de liquides : nouveaux systèmes de protection.

- Console HL 20 -

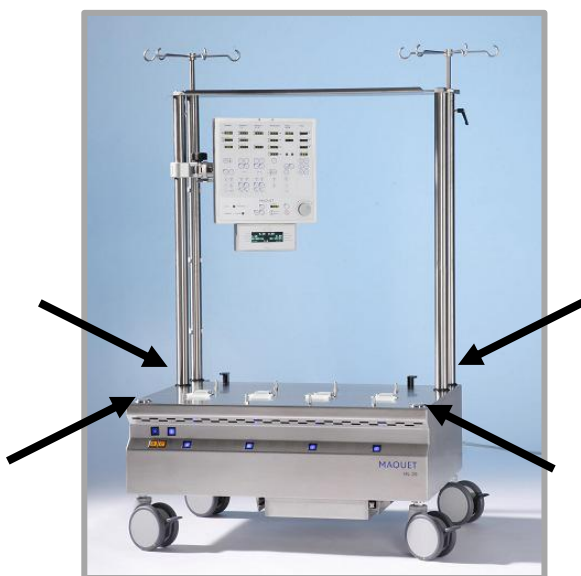
Il a été identifié que dans de très rares cas, au cours du nettoyage et de la désinfection, des liquides pouvaient pénétrer dans la console HL 20 à 4 pompes ou HL 20 à 5 pompes. Si une quantité excessive de liquide est utilisée, le liquide peut s'accumuler à l'intérieur de la console HL 20 et s'écouler sur la carte d'alimentation pouvant conduire à un endommagement de cette dernière.

Au niveau de l'insertion des mâts sur la console HL 20 (cf. figure 1), la combinaison entre les tolérances du diamètre du mât et le joint existant ne permettrait pas toujours de garantir un effet d'étanchéité complet efficace contre l'infiltration de liquides.

Cet effet peut être aggravé par un rinçage de la console avec un excès d'eau.

- Figure 1 : Console HL20 à 4 pompes -  
Les flèches indiquent l'endroit où les liquides peuvent pénétrer.  
Phénomène identique avec une console HL20 à 5 pompes

- un nouveau système d'étanchéité sera installé sur l'interface console-mât (cf. figure 2),
- un capot sera placé au dessus de la carte d'alimentation à l'intérieur de la console (cf. figure 3). Ainsi, dans le cas très peu probable où un liquide parviendrait à pénétrer dans la console, l'installation de ce capot empêchera tout fluide de rentrer en contact avec la carte électronique.

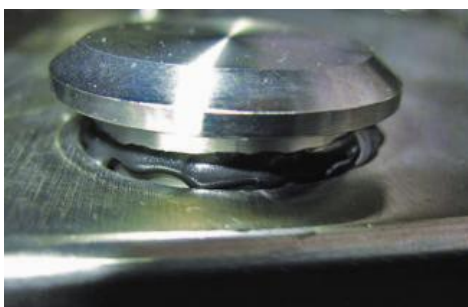
- Figure 2 : Nouveau système d'étanchéité -

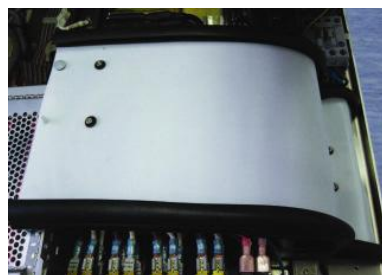
- Figure 3 : Capot pour carte d'alimentation -
