**URGENT AVIS DE SÉCURITÉ**

**Objet : Défauts possibles de l'image sur les films DRYSTAR MAMMO dans les densités optiques élevées**

**Produit : DRYSTAR DT2 MAMMO – RÉF. : ERE5C et ERE6E  
DRYSTAR DT5.000I MAMMO – RÉF. : EZ5J1  
LOT : 36130026 et 36130028**

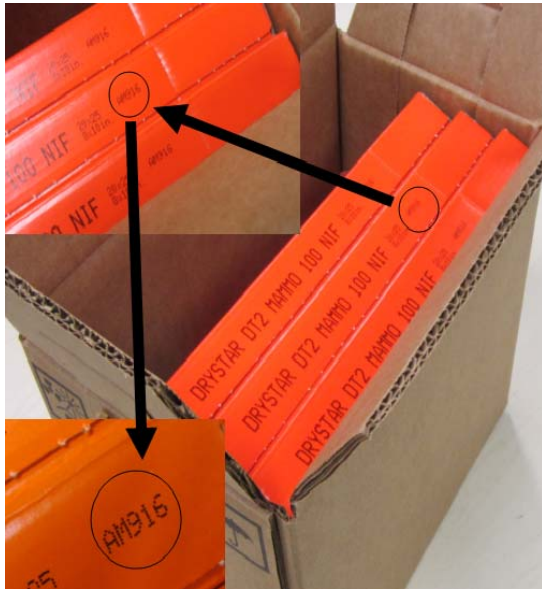
Afin de vérifier le numéro du plan de coupe, il est nécessaire d'ouvrir le carton d'expédition. Le numéro est une impression au jet d'encre placée sur le côté de chaque boîte de films orange.

Le numéro de plan de coupe a le format AMxxx et son emplacement exact est illustré sur l'image ci-dessous où AM916 est utilisé à titre d'exemple.

**Si vous êtes en possession d'articles portant les numéros de LOT susmentionnés et le numéro de plan de coupe susceptible d'être défectueux, veuillez retourner les boîtes à votre contact local Agfa HealthCare. Le film sera remplacé à titre gracieux.**
