**Objet :** **URGENT : Field Safety Notice**

**Identifiant FSCA :** Product Field Action **RA2012-067**  
**Type d'action :** Field Safety Corrective Action : **Action réglementaire**

**Description :** **Tiges modulaires ABGII Modular et cols modulaires ABGII Modular**  
**Tiges modulaires Rejuvenate et cols modulaires Rejuvenate**

# Évaluation des arthroplasties totales de hanche douloureuses

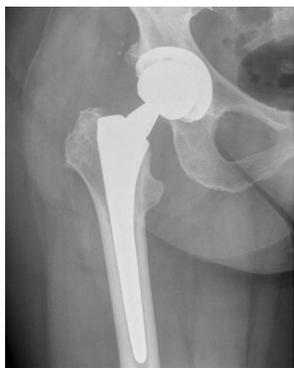
1

Une IRM peut détecter une ostéolyse et des complications localisées au niveau des tissus mous péri-prothétiques comme une synovite provoquée par l'usure, des accumulations péri-prothétiques, une compression neurovasculaire et la qualité des muscles et des tendons des muscles rotateurs de la hanche.<sup>34-37</sup> Bien qu'il y ait des anomalies dans les tissus mous locaux adjacents à toutes les PTH, ces symptômes se produisent plus fréquemment à proximité de couples de friction métal-métal, et leur présence renforce la notion qu'une IRM est la procédure appropriée pour poursuivre des analyses associées avec ALVAL sur toute PTH affectée par la corrosion de contact du cône modulaire. Au moment de considérer une IRM en cas de soupçon de PTH avec des débris dus à une usure métallique associée avec ALVAL, il est nécessaire d'avoir un dialogue avec des radiologues connaissant bien les techniques de réduction d'artefacts métalliques en vue d'optimiser les informations disponibles suite à ces techniques d'imagerie avancées.<sup>38-39</sup> Une IRM peut être également un outil précieux pour déterminer si la source de la douleur n'est pas en réalité en conflit avec des tissus mous comme dans le cas du muscle iliopsoas.

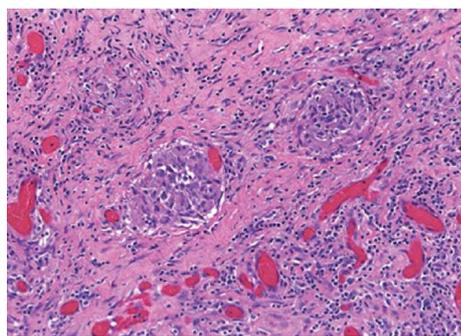
Figure 2

Des échantillons histologiques pourront être obtenus au cours d'une révision ou d'une biopsie afin de diagnostiquer ou de confirmer le diagnostic chez un patient. Les patients ayant eu une réaction tissulaire locale indésirable en présence de débris métalliques provenant d'une corrosion de contact peuvent présenter des caractéristiques péri-vasculaires pathologiques similaires à ceux décrits chez des patients avec des articulations métal-métal. Le liquide intra-opératoire de la hanche est normalement décrit comme étant d'une couleur brunâtre ou grisâtre. Les caractéristiques histologiques consistent généralement en infiltrations péri-vasculaires et diffuses de lymphocytes T et B et de plasmocytes, hautes veinules endothéliales, exsudation massive de fibrine, accumulation de macrophages avec inclusions en forme de gouttes et des infiltrations de granulocytes éosinophiles et des nécroses (figure 2).

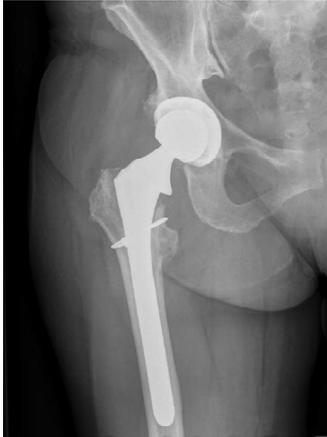
Figure 3

La majorité des études rapportant un traitement chirurgical de l'ALVAL en raison de couples de frottement métal-métal, avec reprise avec un autre matériau comme céramique-céramique ou métal-polyéthylène, montre que les douleurs et les symptômes disparaissent chez la majorité des patients.<sup>40</sup> (figure 3).
