## URGENT – ACTION CORRECTIVE DE SECURITE

Référence GE Healthcare: FMI 32028

19 October 2012

Objet: **Sur les kits de mise à niveau des systèmes de réanimation avec mélangeur, installés dans les tables radiantes GE Giraffe et Panda, les raccords muraux d'arrivée d'air et d'oxygène ont peut-être été inversés.**

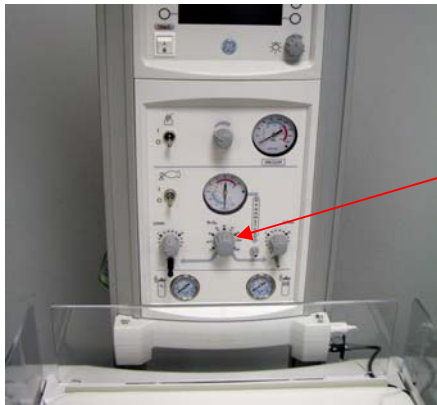
Cette photo illustre une table radiante GE concernée, avec unité de réanimation (vue frontale) comprenant un mélangeur.

Ce bouton situé à l'avant de l'unité de réanimation identifie l'unité de table radiante avec mélangeur.

Si ce bouton est absent, l'unité n'est pas concernée et aucune action complémentaire n'est requise.

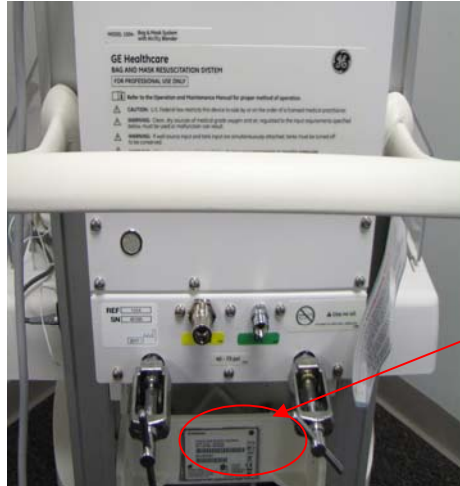
La photo ci-dessous illustre l'arrière de l'unité de réanimation où se situent les raccords et les étiquettes d'air et d'oxygène.

Emplacement des raccords et des étiquettes d'air et d'oxygène à l'arrière de l'unité (l'air est toujours à gauche et l'oxygène est toujours à droite).

- 1) Identifiez la photo correspondant à votre installation à la page 2.
- 2) Vérifiez que le raccord Air est situé du côté gauche et que le raccord Oxygène est situé du côté droit tel qu'illustré sur la photo de configuration à la page 2.
- 3) Vérifiez que l'étiquette Air est située du côté gauche et que l'étiquette Oxygène est située du côté Droit tel qu'illustré sur la photo de la page 2.
- 4) Vérifiez que la couleur des étiquettes Air et Oxygène correspond à la photo de la page 2.

Si votre unité ne remplit pas tous les critères ci-dessus, elle doit être réparée. Prenez la mesure indiquée dans le tableau ci-dessous.

Unité en cours d'utilisation sur patient	Unité <u>NON</u> utilisée sur patient
<ol style="list-style-type: none"><li>1) Déconnectez l'alimentation en gaz murale et passez à une alimentation par bouteille. Une fois que le patient n'a plus besoin d'une assistance respiratoire, transférez le patient sur un autre lit et mettez l'unité hors service.</li><li>2) Un technicien de maintenance se déplacera sur votre site pour effectuer la réparation requise.</li></ol>	<ol style="list-style-type: none"><li>1) Mettez l'unité hors service.</li><li>2) Un technicien de maintenance se déplacera sur votre site pour effectuer la réparation requise.</li></ol>
