Information Importante pour la Sécurité

Réf.: FSN1202

Dispositif concerné **Ventilateur MONNAL T75**
Réf.: KB022600 & KB027500

**Joint à lèvre
pour ventilateur d'urgence ou soins intensifs MONNAL T75
RAPPEL DE LOT (selon FSN1202)**

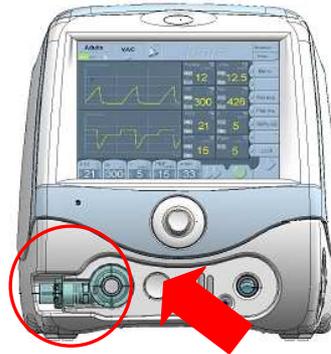
Retirer la valve expiratoire (si présente) en appuyant sur l'éjecteur

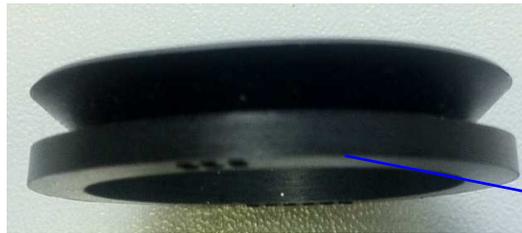
Sur la surface plane (côté gorge)

Emplacement de l'indication du lot.

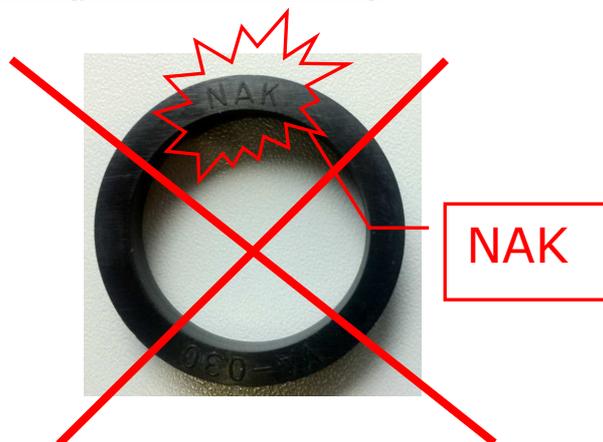
- **NAK (joint non conforme)**

2 - Remplacement du joint (si nécessaire).

Le cas échéant, destruction de tous les joints d'origine NAK.

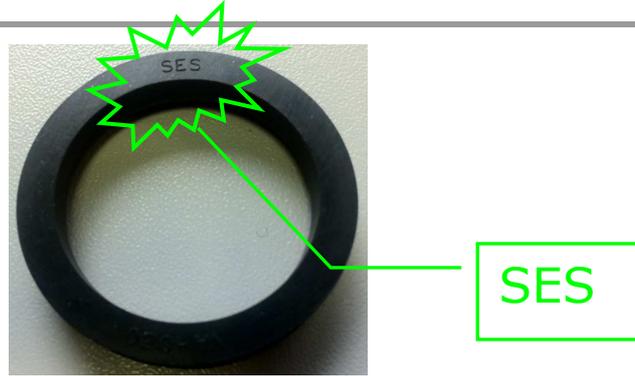
ou - **SES (joint conforme)**
