## ALERTE DE SÉCURITÉ et RAPPEL D'INSTRUMENTS MÉDICAUX

### Produits visés : lames réutilisables GVL, AVL et Ranger du GlideScope

### Produits visés : lames réutilisables GVL et AVL du GlideScope

## INFORMATION DE SÉCURITÉ

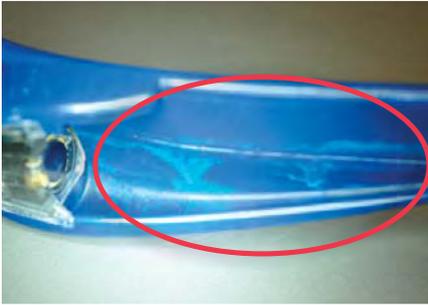
Les dommages et l'usure qui peuvent compromettre la sécurité sont illustrés ci-dessous (cercles rouges). Ils résultent d'essais de cycles à rupture accélérés visant à simuler les pires cas d'utilisation (fin de vie utile).

Dégradation de la surface

1. Inspectez régulièrement la lame réutilisable du vidéo-laryngoscope Glidescope avant et après chaque utilisation pour y détecter tout signe d'endommagement ou d'usure qui pourrait entraîner le bris de la lame (voir les exemples au verso du présent feuillet). Il est absolument essentiel d'inspecter régulièrement la lame pendant toute la durée de vie du produit afin d'éviter tout risque pour la sécurité du patient.
2. Cessez immédiatement d'utiliser l'appareil si l'inspection révèle l'un ou l'autre des défauts suivants :
  - surfaces rugueuses
  - protubérances
  - rebords coupants
  - délaminage des surfaces
  - fissures
  - séparation du boîtier
3. Rapportez tout défaut de la lame soupçonné au service client de Verathon :

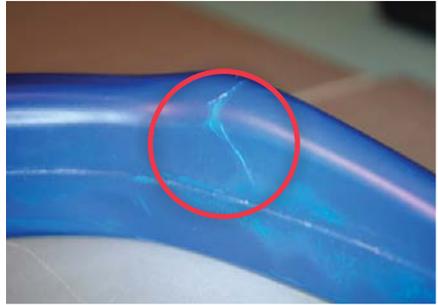
Fissure

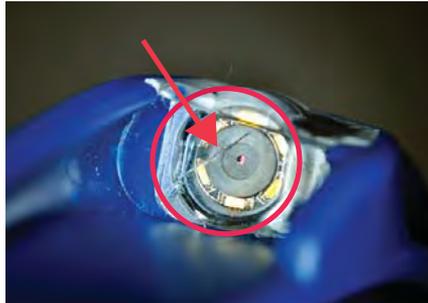
Fissure du boîtier de la caméra
