## INFORMATION - RECOMMANDATION FSCA MOC 13-003

**Cuves pour tampon MicroCel™ 500, réf. 9830144  
Pour système de séquençage OpenGene® DNA (TRUGENE)**

**Joint de cuve incorrectement installé**

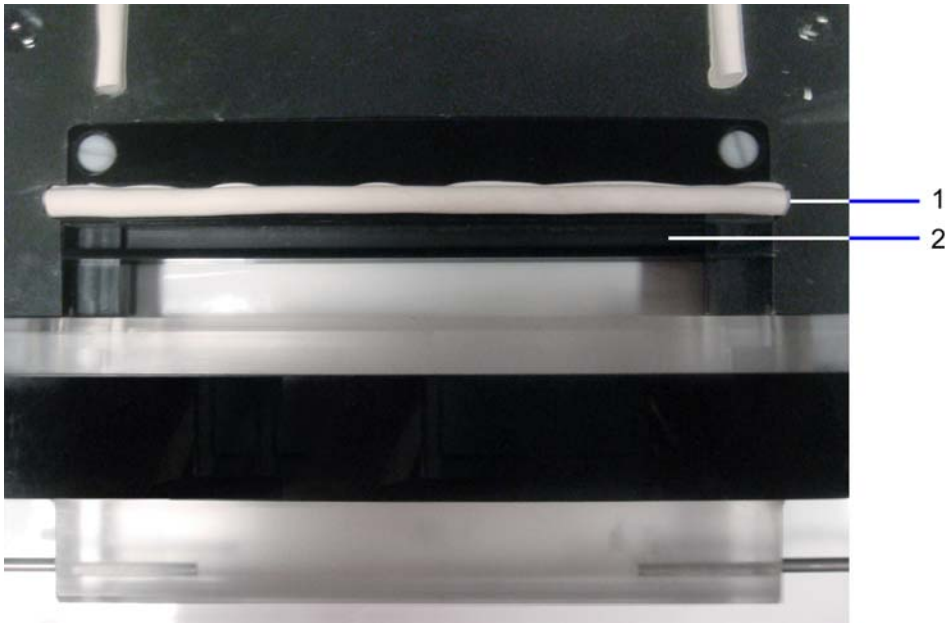
**Figure 1. Exemple de joint inférieur correctement installé**

**1 Joint dans la rainure supérieure (placement correct)**

**2 Rainure basse vide**

Le joint inférieur des cuves portant les codes de fabrication listés dans le tableau 1 a été incorrectement installé dans une rainure inférieure de la cuve. La position correcte du joint est dans la rainure au-dessus.

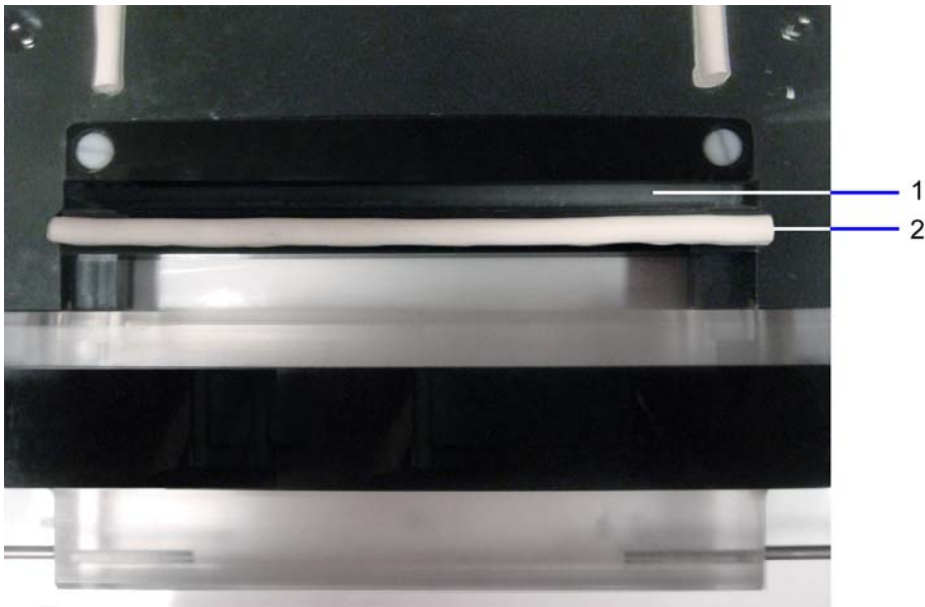
**Figure 2. Exemple de joint inférieur incorrectement installé**

**1 Rainure haute vide**

**2 Joint dans la rainure basse (placement incorrect)**

Siemens mène une action corrective volontaire sur les cuves pour tampon MicroCel 500 dont les codes date de fabrication sont listés dans le tableau 1. Vous pouvez continuer à utiliser ces cuves jusqu'à leur remplacement.

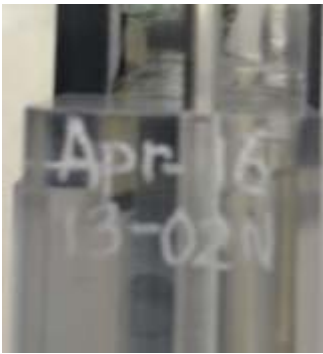
Figure 3 : Exemples de cuves à tampon gravées dans le bas

1. Inspectez la cuve à tampon et vérifiez le code date fabricant gravé dans le bas de la cuve. Le code date se présente sous la forme **MMM-JJ-AA-xx** (xx représentant un numéro d'identification à 2 chiffres). Ce code date est suivi de la lettre **N** pour toutes les cuves affectées (voir figure 1)

2. Si le code figurant au bas de la cuve de tampon est compris dans ceux listés dans le Tableau 1, **veuillez le noter.**
3. Veuillez compléter l'Accusé de Réception joint et nous le retourner par fax dès que possible.
4. Si vous avez une ou plusieurs cuves de tampon avec un numéro de code listé dans le tableau 1, nous procéderons à leur remplacement.
5. Dès réception d'une nouvelle cuve, veuillez détruire l'ancienne.
