DESTINATAIRES:	Correspondants Locaux de Matéiovigilance. ↳ Diffusion à réaliser pour information auprès : du Directeur de l'Etablissement de Santé, de tous les utilisateurs.
DISPOSITIFS MEDICAUX CONCERNES:	Les versions ADULTES des oxygénateurs MAQUET suivants : <ul style="list-style-type: none">▪ Les oxygénateurs QUADROX-i,▪ Les oxygénateurs QUADROX-iD, avec revêtement SOFTLINE ou BIOLINE,▪ Les oxygénateurs QUADROX-iR, avec revêtement SOFTLINE ou BIOLINE,▪ Les oxygénateurs PLS-i, avec revêtement SOFTLINE ou BIOLINE.
OBJET:	Non-conformité potentielle détectée au niveau des connecteurs des oxygénateurs.

Division MAQUET CARDIOVASCULAR.

Référence : **MCV-2013-85**

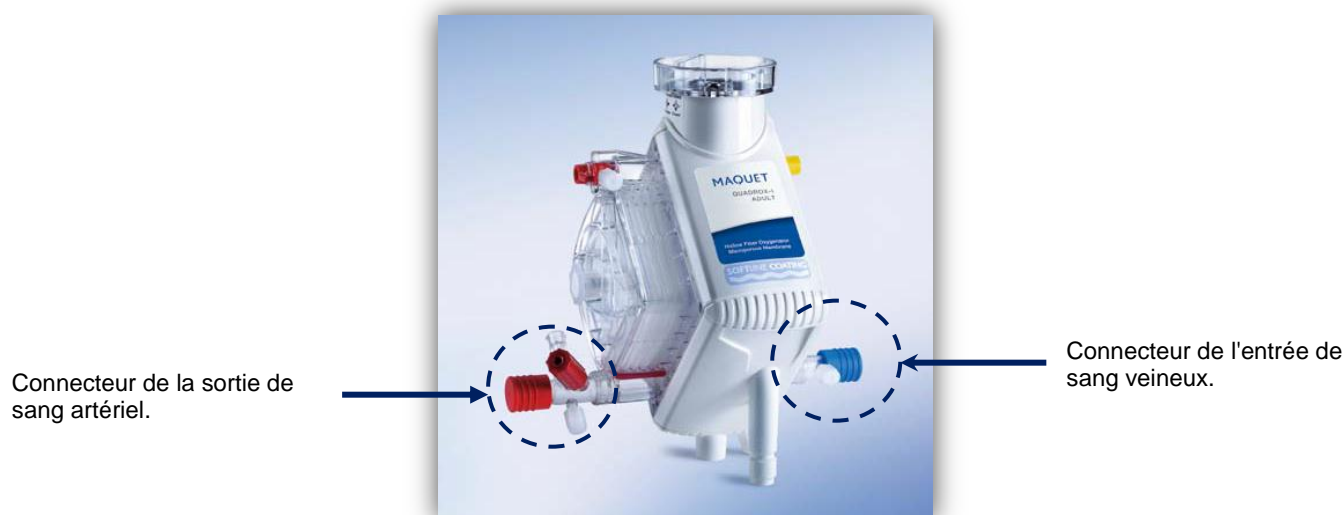
- Illustration n°1 : Localisation des connecteurs sur un QUADROX-i avec filtre artériel intégré -

Au cours de tests réalisés en interne, le fabricant MAQUET CARDIOPULMONARY AG a décelé que certains lots d'oxygénateurs fabriqués entre le 16 juillet 2012 et le 8 août 2012 pourraient ne pas satisfaire aux spécifications du produit. Plus particulièrement, ces tests indiquent que le connecteur de la sortie de sang artériel et/ou le connecteur de l'entrée de sang veineux du produit pourrait se désolidariser et se séparer du reste de la coque de l'oxygénateur (cf. illustration n°1).

Afin d'éviter la survenue de tout phénomène tel que décrit ci-dessus, le fabricant MAQUET CARDIOPULMONARY AG a décidé de rappeler tous les produits potentiellement non conformes.

Dès réception de ce courrier, nous vous demandons de bien vouloir vérifier si vous détenez dans vos stocks des produits listés dans le Formulaire de Réponse Client. Les produits identifiés doivent être isolés et leur utilisation doit être arrêtée.

Néanmoins, pour tous les oxygénateurs non affectés par le présent courrier, l'utilisation de la pince de sécurité doit être maintenue.
